# Overvåking av tungmetallforurensning ved Forsvarets destruksjonsanlegg for ammunisjon i Lærdal kommune – resultater for 2012

Forsvarets forskningsinstitutt (FFI)

4. oktober 2013

FFI-rapport 2013/02362

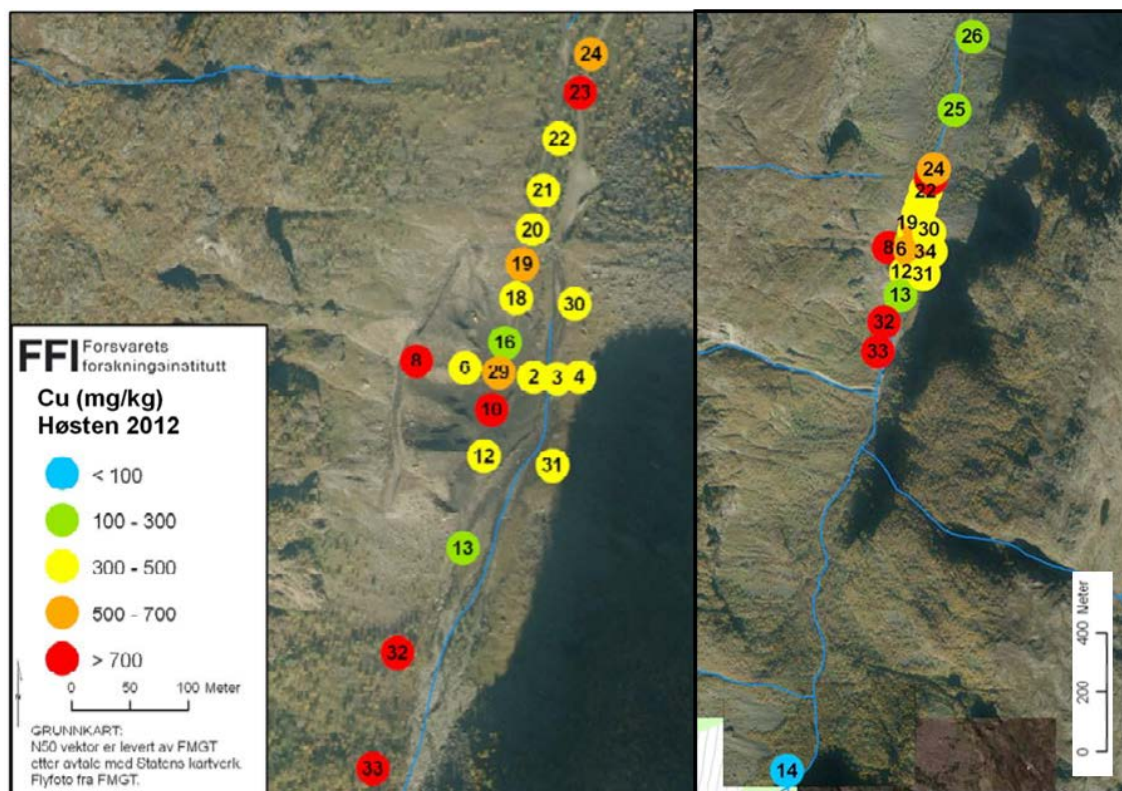
Figur 3.1 viser konsentrasjonsnivåer av kobber (Cu) i alle prøvene som ble tatt i Øyradalen i 2012. Det er som tidligere noe variasjon i konsentrasjonen mellom de ulike prøvepunktene, og bortsett fra fem prøver er konsentrasjonen av kobber under 700 mg/kg. I disse fem prøvene var konsentrasjonen av kobber henholdsvis 789 mg/kg (prøvepunkt 8), 1116 mg/kg (prøvepunkt 10), 1329 mg/kg (prøvepunkt 23), 705 mg/kg (prøvepunkt 32) og 912 mg/kg (prøvepunkt 33). Prøvepunkt 33 var et nytt prøvepunkt av året. Resultatene viser at forurensningen strekker seg lenger inn i dalen enn prøvepunkt 33. I prøvepunkt 10 og 32 ble det også i 2011 funnet noe høyere konsentrasjoner av kobber enn resten av prøvepunktene (Figur 3.2). Analyseresultater for metaller i jord fra Øyradalen er oppsummert i Appendix B.

Figur 3.1 Konsentrasjon av kobber i jordprøver fra Øyradalen fra 2012.

Det gjennomsnittlige nivået av kobber i demoleringsfeltet (prøvepunkt 2, 6, 8, 10, 12, 16, 18, 19 og 29) er ved prøvetaking høsten 2012 på 546 mg/kg, noe som ligger i tilstandsklasse "Moderat" i henhold til Miljødirektoratet (MD) sine helsebaserte tilstandsklasser for forurenset grunn [7]. Høsten 2011 ble det i samme område registret en gjennomsnittlig konsentrasjon av kobber på 820 mg/kg [5]. Det har derfor ikke vært en vesentlig endring i konsentrasjonen av kobber i demoleringsfeltet i Øyradalen det siste året.

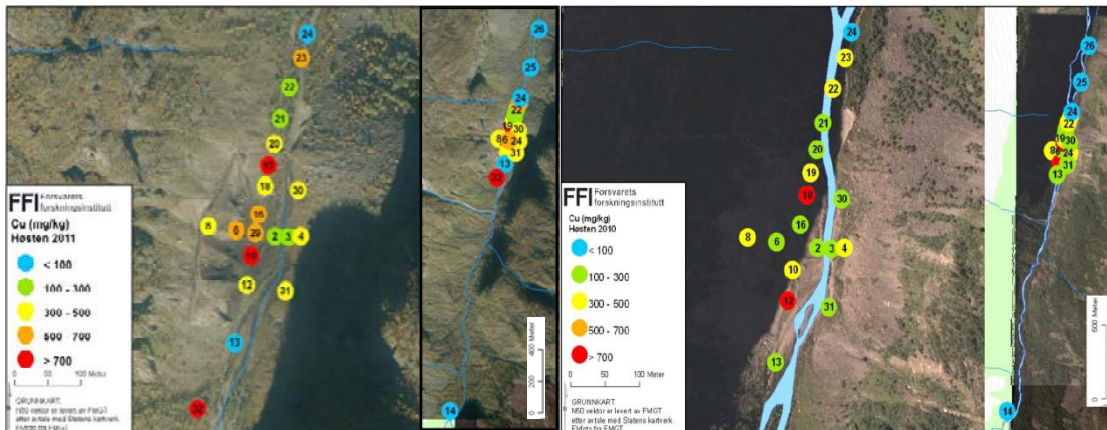
Figur 3.2 Oversikt over konsentrasjonsnivåer av kobber i Øyradalen i 2010 og 2011

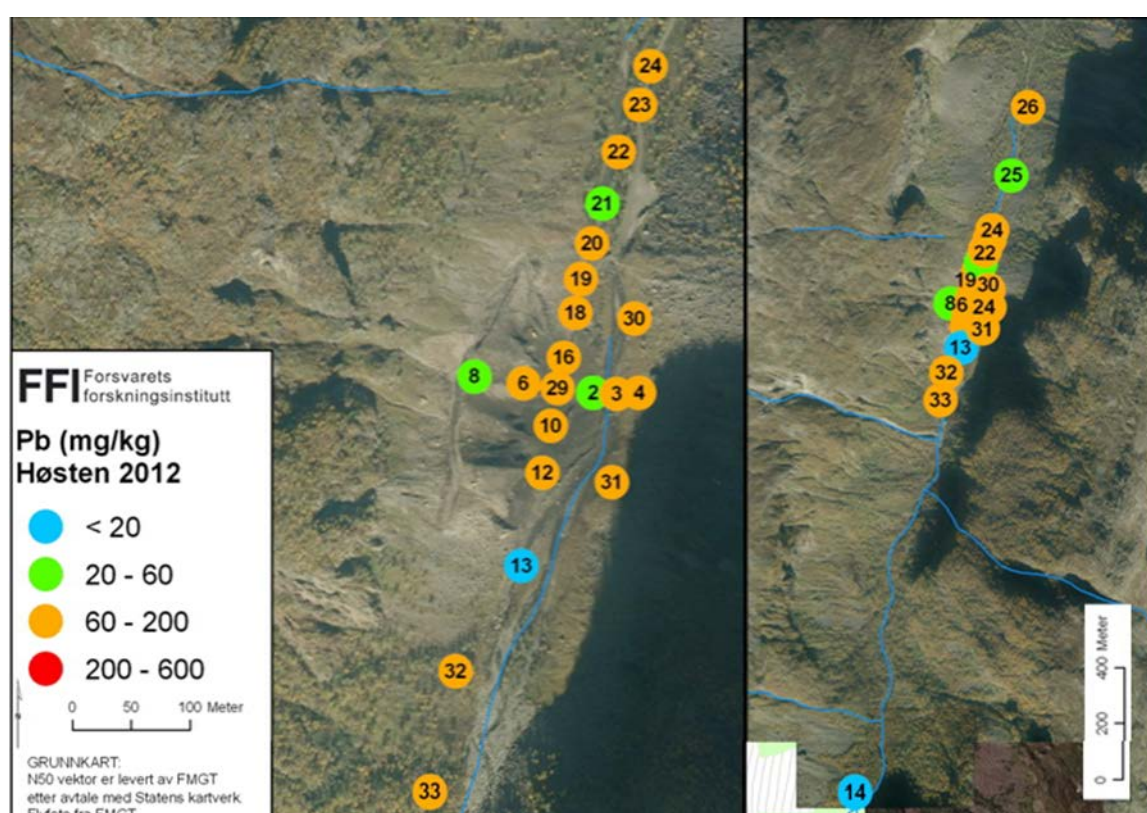
Figur 3.3 viser konsentrasjonsnivåer av bly (Pb) i alle prøvene som ble tatt i Øyradalen i 2012, mens Figur 3.4 viser nivåene for 2010 og 2011. Nivået av bly er en god del lavere enn det som registreres for kobber. Den gjennomsnittlige konsentrasjonen av bly i demoleringsområdet (prøvepunkt 2, 6, 8, 10, 12, 16, 18, 19 og 29) er 72 mg/kg. I 2011 ble det registrert samme nivå av bly (gjennomsnitt 69 mg/kg) i dette området (Figur 3.4). Tilsvarende konsentrasjoner av bly er også registrert i området tidligere [2-5]. Det kan derfor ikke påvises noen endring i blykonsentrasjonen de siste årene i demoleringsfeltet, og nivået klassifiseres i tilstandsklasse "God" i henhold til MD sine helsebaserte tilstandsklasser for forurenset grunn [7]. Høyeste konsentrasjon av bly ble registrert i prøvepunkt 33 med 167 mg/kg. Av de andre metallene som ble målt i jordprøvene fra Øyradalen var det normale konsentrasjoner, og nivåene ligger i tilstandsklasse "Meget god" eller "God" i henhold til MD sine helsebaserte tilstandsklasser for forurenset grunn [7].

Figur 3.3 Konsentrasjonsnivåer av bly i jordprøver fra Øyradalen i 2012.

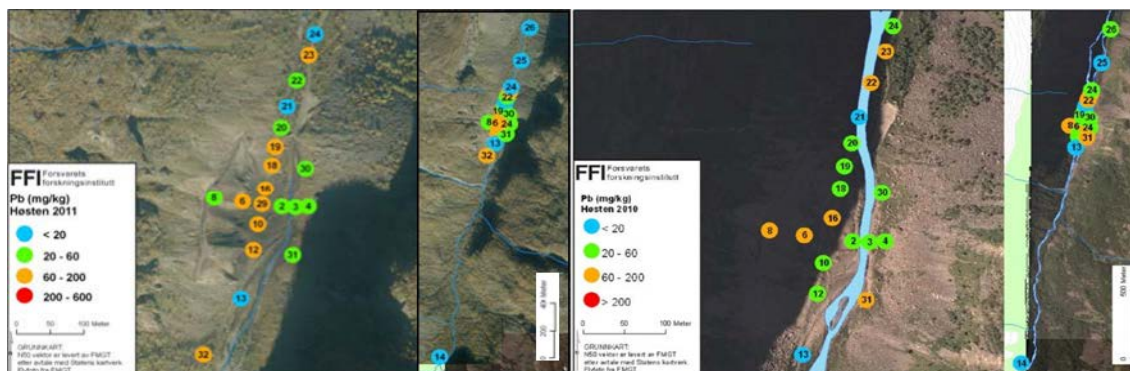
Figur 3.4 Oversikt over konsentrasjonsnivåer av bly i Øyradalen i 2010 og 2011.

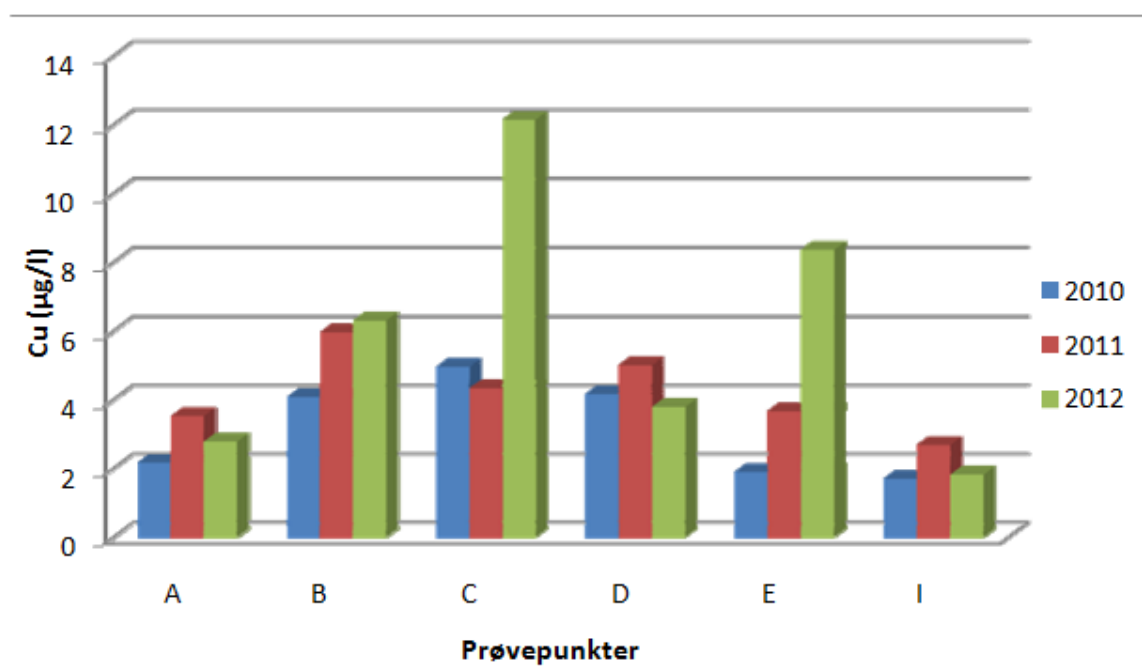
I 2012 ble det tatt vannprøver i Nivla og Øydalselvi i Øyradalen. I Figur 3.5 er det vist en oversikt over konsentrasjonen av kobber ved de ulike prøvestasjonene, mens Figur 3.6 viser samme oversikt for bly. Resultatene fra målingen i 2011 og 2010 er tatt med for sammenlignings skyld. Konsentrasjonen av kobber i Nivla er noe høyere nedstrøms demoleringsfeltet (prøvepunkt B) enn oppstrøms (prøvepunkt A). Dette tyder på at det er en viss avrenning av kobber fra demoleringsfeltet og ut i Nivla. Nivået av kobber i disse to prøvepunktene er på samme nivå som før. For et par av prøvepunktene er nivået av kobber høyere enn det som har vært tilfellet tidligere. Dette gjelder prøvepunkt C og E. Vann fra prøvepunkt C og E har omkring dobbelt så høy konsentrasjon av kobber som i 2011 og tidligere. Nivået av kobber i prøvepunkt C er omkring dobbelt så høyt som i prøvepunkt B nedstrøms demoleringsanlegget.

I MD sin klassifisering av miljøkvalitet i ferskvann [9] ligger nivået av kobber i tilstandsklasse "Dårlig" og "Svært dårlig". I området ved Lærdal er bakgrunnskonsentrasjonen av kobber høye i grunnen [6], og dette fører til at nivået av kobber i vannet i området er forhøyet.

Konsentrasjonen av kobber er langt under de krav som stilles til drikkevann i Drikkevannsforskriften [10], men er imidlertid for de fleste prøvepunkter over den økologiske grenseverdien på 3,0 µg/l [11]. En kan derfor ikke utelukke at kobber kan ha en viss effekt på vannlevende organismer. Konsentrasjonen av bly ligger i tilstandsklasse "Markert forurenset" til "Meget sterkt forurenset". Konsentrasjonen av bly er for to av prøvepunktene over grenseverdien i Vanddirektivet på 7,2 µg/l [12]. Sinkkonsentrasjonen strekker seg fra tilstandsklasse "Ubetydelig forurenset" til "Moderat forurenset". For de andre målte metallene med angitt tilstandsklasse (krom, nikkel, kadmium) er det målt konsentrasjoner som ligger i tilstandsklasse "Ubetydelig forurenset" til "Markert forurenset" [8].

Figur 3.5 Konsentrasjon av kobber i vann fra Øyradalen. Konsentrasjonen er sammenlignet med konsentrasjonen som ble målt i 2010 og 2011. Prøvepunkt D er tatt i Øydalselvi, mens de andre prøvepunktene er tatt i Nivla som renner gjennom Øyradalen. Prøvepunkt A er oppstrøms demoleringsfeltet, mens prøvepunkt B er rett nedstrøms demoleringsfeltet. Lokaliseringen av prøvepunkter er vist i Figur 2.2.

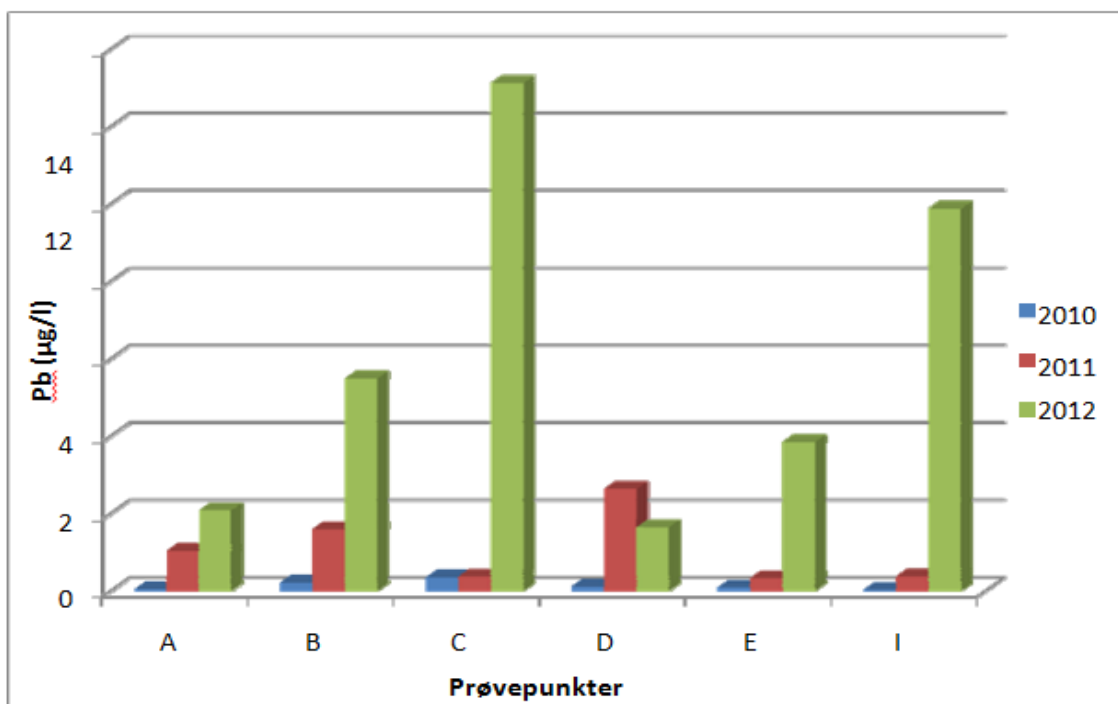
I de fleste prøvene ble det registrert mye høyere konsentrasjon av bly enn det som er blitt gjort tidligere. I prøvepunkt C ble det registrert spesielt høyt nivå av bly, men det ble også påvist et høyt nivå av bly i prøvepunkt I, som er referanseprøven innerst i dalen. Det er litt usikkert hva som kan være årsaken til den økte konsentrasjonen av metaller i Nivla.

Figur 3.6 Konsentrasjon av bly i vann fra Øyradalen. Konsentrasjonen er sammenlignet med konsentrasjonen som ble målt i 2010 og 2011. Se Figur 3.5 for beskrivelse av prøvepunkter. Lokaliseringen av prøvepunkter er vist i Figur 2.2.

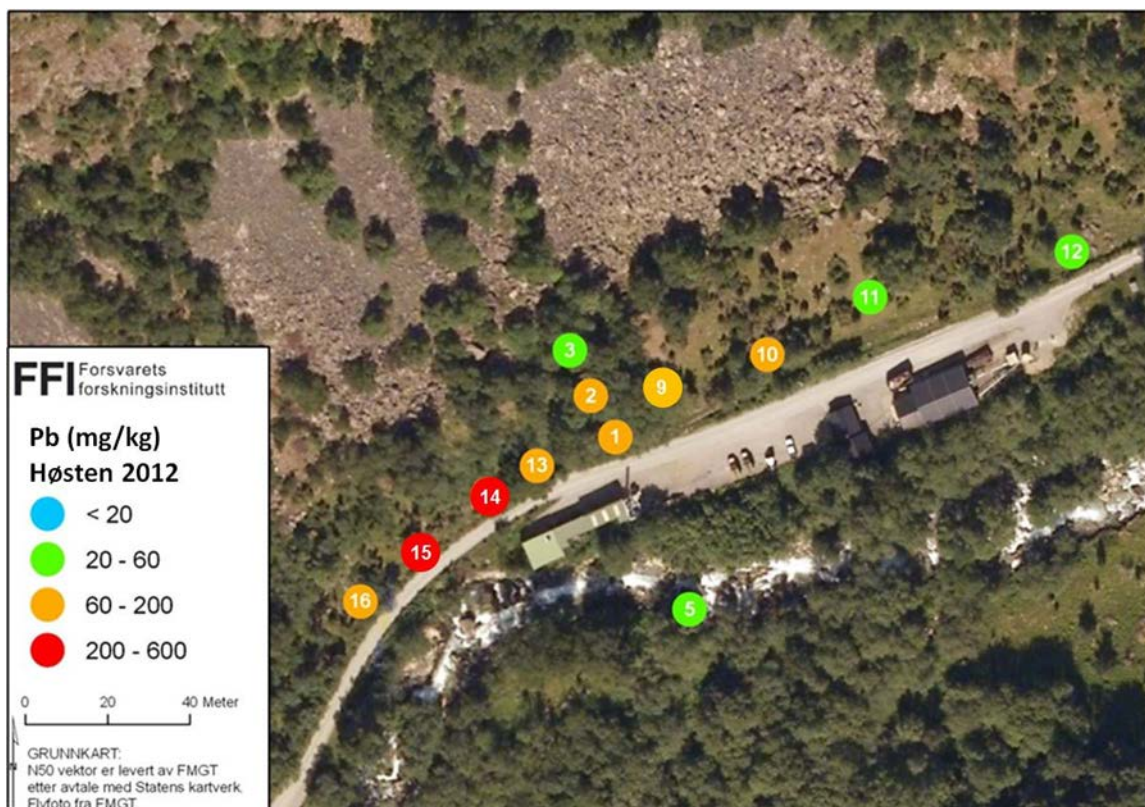
Figur 3.7 viser en oversikt over konsentrasjonsnivåer av bly i jord ved destruksjonsanlegget for ammunisjon i Tønjumdalen. I nærområdet til destruksjonsanlegget er det et forhøyet nivå av bly, noe som viser at aktiviteten i destruksjonsanlegget har ført til nedfall av bly i nærheten av anlegget. Den maksimale konsentrasjonen av bly ble registrert i prøvepunkt 14 med 314 mg/kg. I 2011 var den maksimale konsentrasjonen av bly (191 mg/kg) også registrert i prøvepunkt 14 [5]. Det har også tidligere vært registrert en forhøyet konsentrasjon av bly i nærområdet til destruksjonsanlegget (Figur 3.8). Den gjennomsnittlige konsentrasjonen av bly i prøvene tatt langs veien ved destruksjonsanlegget (prøvepunkt 1, 9, 10, 11, 12, 13, 14, 15 og 16) er beregnet til 135 mg/kg, mens tilsvarende tall for 2011 var 96 mg/kg [5]. Konsentrasjonen av bly i jord ved destruksjonsanlegget ligger i tilstandsklasse "Moderat" i MD sine helsebaserte tilstandsklasser for forurenset grunn [7]. I 2008 og 2009 var den gjennomsnittlige konsentrasjonen av bly i dette området henholdsvis 128 og 90 mg/kg [2;3]. Det ser derfor ut til at konsentrasjonen av bly har endret seg lite de siste årene. Det er en viss tendens til at det er høyere konsentrasjon av bly innover i dalen (vestover) fra destruksjonsanlegget enn østover, noe som kan skyldes at vinden i hovedsak blåser innover dalen. For å få bedre oversikt over spredningen av bly innover dalen, foreslås det å legge inn et nytt prøvepunkt 17 omkring 50 m lenger innover i dalen.

Figur 3.7 Konsentrasjonsnivåer av bly i jordprøver fra Tønjumdalen i 2012.

Det anbefales å opprette et prøvepunkt lenger inn i Øyradalen enn prøvepunkt 33, for å få en oversikt over utbredelsen av forurensningen fra demoleringsområdet. For å få bedre oversikt over spredningen av bly innover Tønjumsdalen, foreslås det også å legge inn et nytt punkt 17 omkring 50 m lenger innover i Tønjumdalen.

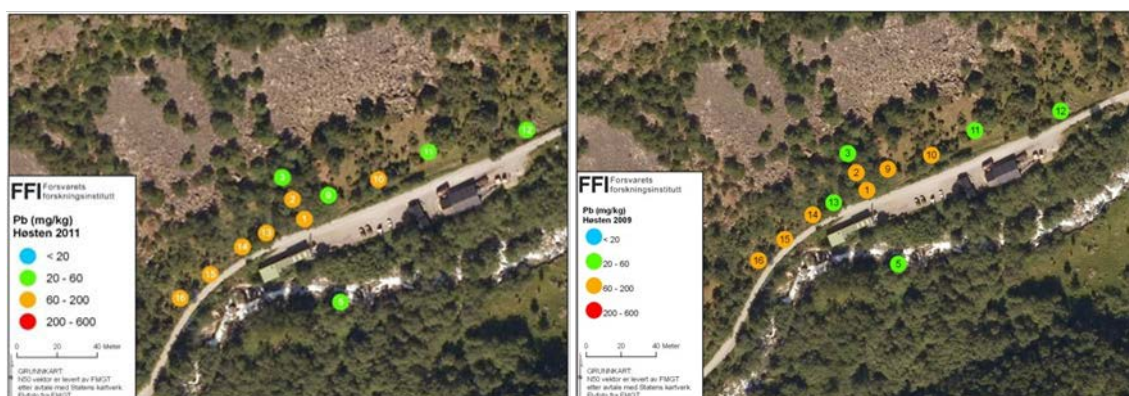
Figur 3.8 Oversikt over konsentrasjonsnivåer av bly i Tønjumdalen i 2011 og 2009.
