## **KARTLEGGING AV MILJØGIFTER I FREGATTEN KNM STAVANGER - Miljøgifter i maling**

**FFI/RAPPORT-2001/04758**

4) TITLE KARTLEGGING AV MILJØGIFTER I FREGATTEN KNM STAVANGER - Miljøgifter i maling  ASSESSMENT OF TOXIC CHEMICALS IN THE FRIGATE KNM STAVANGER - Toxic chemicals in paint

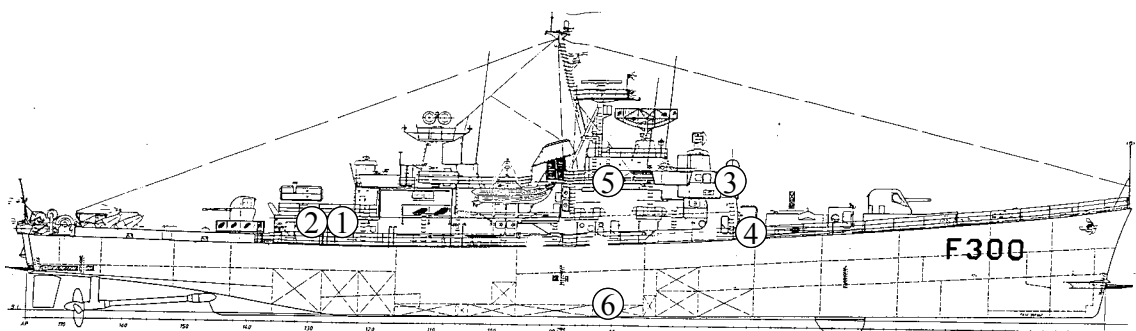
Det ble tatt seks prøver på forskjellige steder på fartøyet, og i Figur 4.1 er lokaliseringen av prøvepunktene vist. Det ble tatt prøve fra utvendig overbygg ①, innvendig overbygg ②, innvendig styrhus ③, fordekk ④, aluminiumsdør utvendig ⑤ og skutebunn i maskinrom ⑥.

Figur 4.1 Lokalisering av steder der det ble tatt malingsprøve på KNM Stavanger

I malingsprøve tatt fra utvendig overbygg, ble det kun funnet lave mengder av prioriterte tungmetaller, noe som indikerer at det på overbygget ikke er rester av gamle malingstyper. Dette stemmer også med informasjon fra SFK som beskriver at fartøyet har vært sandblåst flere ganger siden det var nytt. I de to prøvene som ble tatt innvendig på veggene, ble det påvist antimon i forholdsvis høye konsentrasjoner. I disse prøvene ble det også funnet en god del bly, krom og sink, noe som viser at malingsfilmen innvendig på fartøyet inneholder gamle malingstyper. I malingen tatt fra dekk utvendig, ble det funnet lave mengder med prioriterte tungmetaller, bortsett fra sink som ble funnet i moderate mengder. Dette indikerer at dekket

utvendig sannsynligvis er sandblåst etter at fartøyet var nytt og at det i dag er påført relativt nye malingstyper her. I malingsprøve tatt fra skroget i maskinrommet ble det funnet en del bly og sink, noe som viser at det også her finnes lag av gammel maling. Bortsett i fra sink ble det funnet lave mengder av prioriterte tungmetaller i malingsprøven tatt fra aluminiumsdøren på overbygget.

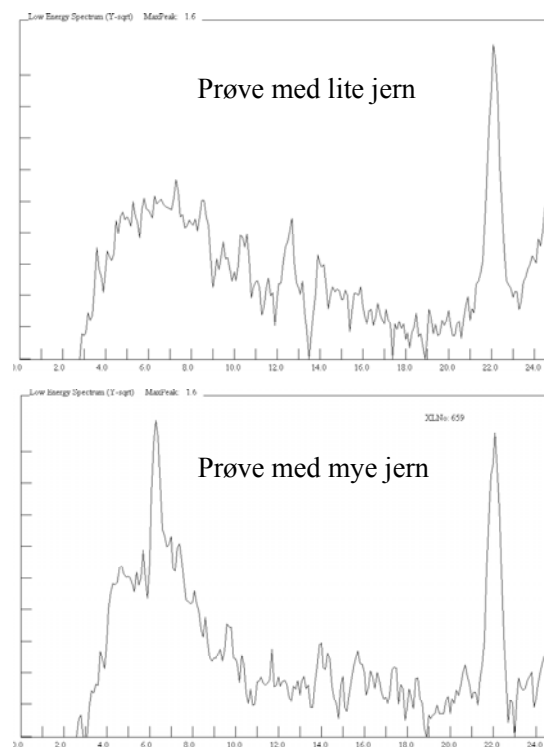
Årsaken til at noen metaller ble til dels kraftig overestimert med XRF kan være at malingen inneholder forbindelser som fører til at røntgenspektret får en del forstyrrelser. Denne

forklaringen er også sannsynlig årsak til at det ble påvist en del metaller (f eks sølv i relativt store mengder) i malingen som med meget stor sannsynlighet ikke kan være tilstede i malingen. Det ser ut til at et høyt innhold av jern i prøvene kan være årsaken til dette fenomenet, ettersom det er tydeligst i prøver med høyt innhold av jern. Emisjonsspekter for en prøve med et høyt og et lavt innhold av jern er ikke veldig forskjellige (Figur 6.1) ved bruk av  $^{241}\text{Am}$  som strålekilde, slik at det kan også være andre forbindelser i prøvene som medvirker til en kraftig overestimering av enkelte tungmetaller.

Figur 6.1 Emisjonsspekter for en prøve med lite jern og en prøve med mye jern ved bruk av  $^{241}\text{Am}$  som strålekilde

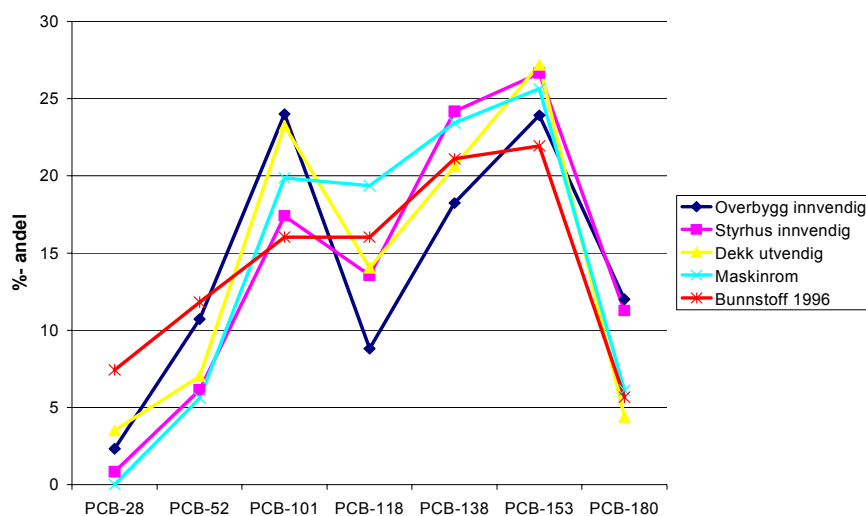
Alle malingsprøvene viser en tilnærmet lik kongenerfordeling med høyt nivå av PCB-101, PCB-138 og PCB-153. Det kan derfor tyde på at det er den samme PCB kilden i de ulike malingsprøvene. Det er derfor mest sannsynlig at det er blitt påført en type maling som har inneholdt spormengder av PCB. En lignende kongenerfordeling ble funnet i en malingsprøve av avskrapet bunnstoff fra et lite fartøy ved Haakonssvern orlogsstasjon i 1996 (6). En sammenligning av kongenerfordelingen av PCB i malingsprøvene opp mot kongenerfordelinger av PCB i tekniske blandinger (7) viser ingen direkte likhet. I skipsmaling er det mest trolig at Aroclor 1254, Kanechlor KC-500 og Kanechlor KC-600 er benyttet (7). Ut fra kongenerfordelingen i malingsprøvene er det sannsynlig at den inneholder en blanding av flere tekniske PCB-blandinger. Kongenerfordelingen i malingsprøvene er veldig lik det som er

funnet i sedimentene ved Akershuskaien i Oslo (7), mens det i sedimentene ved Haakonsværn orlogsstasjon er en større andel av de lavklorerte kongenerene (8,9) enn det som ble funnet i malingsprøvene.

Figur 6.2 Kongenerfordeling av PCB i malingsprøver

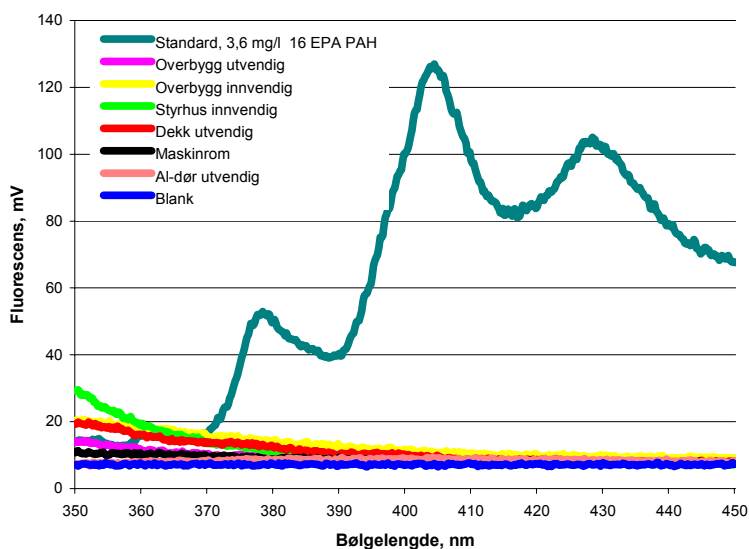
Resultater fra den kvalitative analysen som ble gjort for å påvise om de ulike malingsprøvene kunne inneholde PAH, viste at ingen av malingsprøvene inneholdt påvisbare mengder av PAH. Resultater for de enkelte målingene er vist i Figur 6.3.

Figur 6.3 Emisjonsspekter for de ulike malingsprøvene, blank og en standard på 3,6 mg/l  $\Sigma$  16 EPA PAH ved en eksitasjon på 254 nm
