# FFI-RAPPORT

16/01448

## Testing av ventilasjonssystem på diverse overbygde standplasser

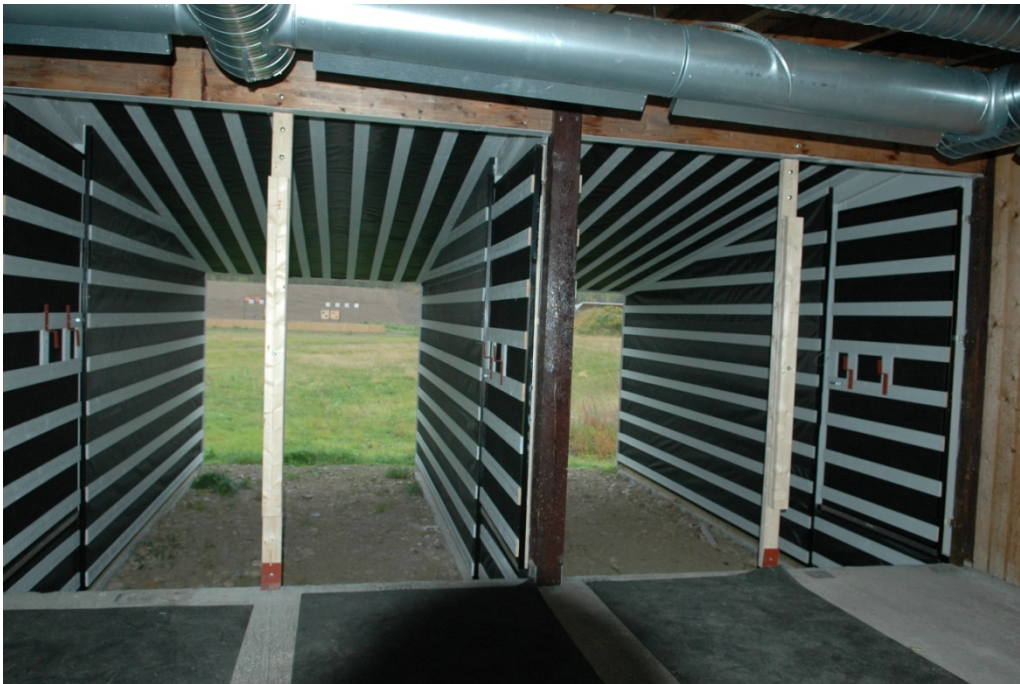
*Figur 2.1 Råvatn skytebane. Bilde tatt fra standplass i standplasshus mot mållarrangement, bildet er tatt før ventilasjonsanlegget ble forbedret (Foto: FFI).*

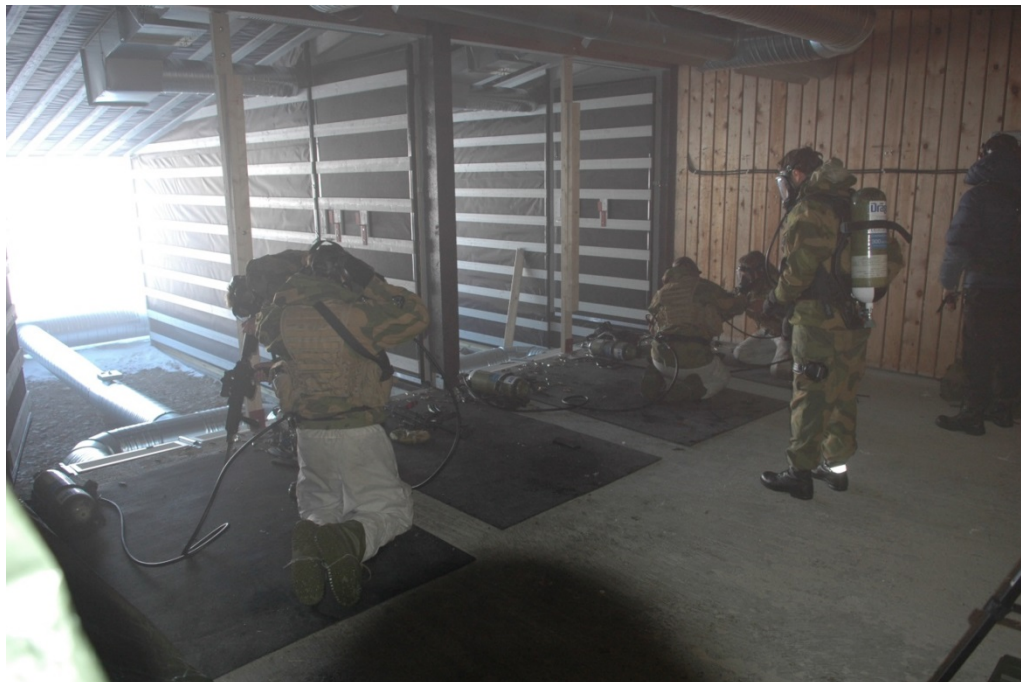
Banen på Råvatn fikk forbedret ventilasjonsanlegget; på avtrekksiden ble det installert to enheter i tilbygget foran standplass, en ved gulvet og en i taket som har til hensikt å trekke avgassene ut av tilbygget. Det ble derfor utført to tester på Råvatn, en før og en etter forbedringene (Figur 2.1 og Figur 2.2).

*Figur 2.2 Ventilasjonssystem i et standplasshus med støyskjerming på Råvatn, Øverbygd. Bildet ble tatt etter at ventilasjonsanlegget ble forbedret. Testing ble utført med røykdykkerutstyr (Foto: FFI).*

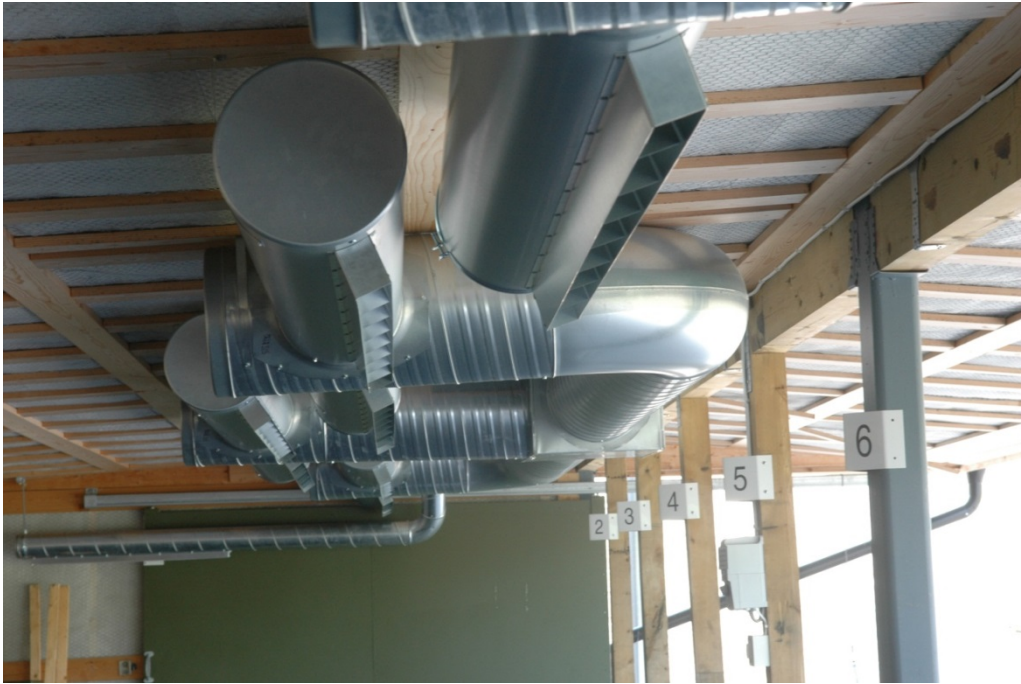
Sideventilasjon ble forsøkt installert på bane 3 på Rena (Figur 2.3), da det tidligere ble vist at avgasser har akkumulert ved endevegg (Voie et al. 2012).

*Figur 2.3 Ventilasjonssystem med sideventilasjon montert på overbygd standplass på skytebane 3 på Rena (Foto: FFI).*

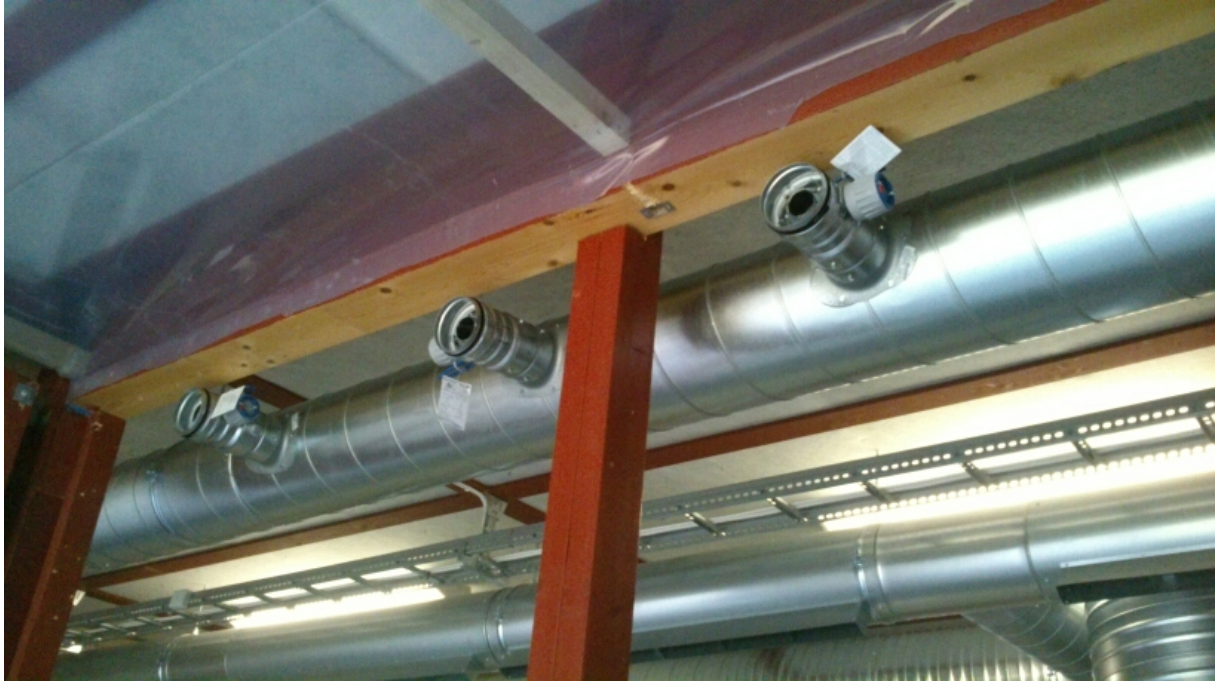
På Frigården ble det gjort et forsøk med en tillufts-enhet bak skytterne og en like foran portåpningen som har som hensikt å drive røyk og gasser videre ut i det fri. Samt å hindre turbulens fra luftstrøm bak skytter (Figur 2.4). Viften kan reguleres med en 5 trinns trafo og går fra av til trinn 5 hvor trinn 5 er full luftmengde av hva viften klarer å gi. For halv luftmengde, kan man sette bryter på trinn 3.

*Figur 2.4 Ventilasjonssystem på støyskjermet overbygd standplass på Frigården, Stjørdal  
(Foto: GK Norge AS).*

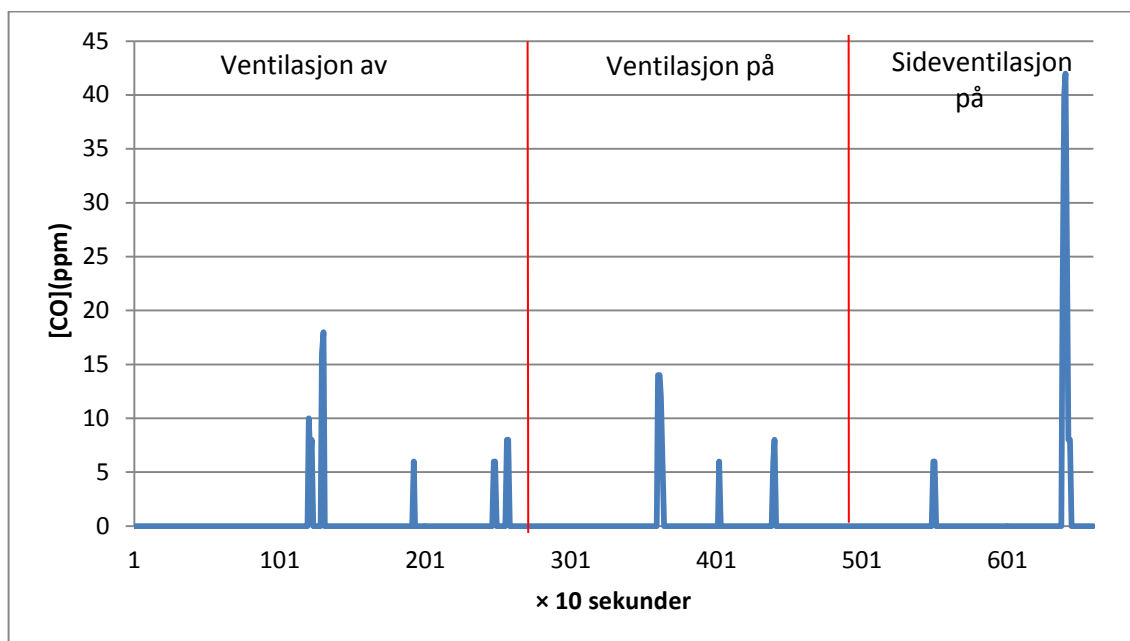
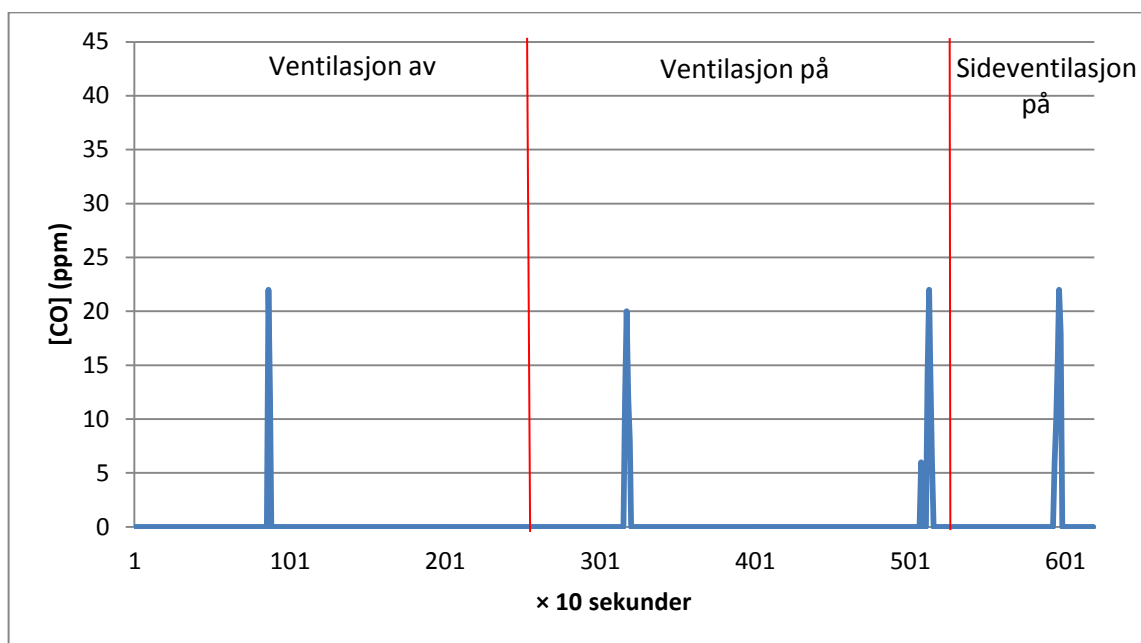
Målinger av CO på bane 3 på Rena viste som tidligere rapportert (Voie et al. 2012) at konsentrasjonene i utgangspunktet er lave. Det ble målt noen kortvarige topper som vitner om god utluftning. Det var ikke mulig å påpeke noen forskjell mellom målinger gjort med ventilasjon av og med ventilasjon på (Figur 4.1 og Figur 4.2). Den siste skyteserien ble utført med sideventilasjonen tilkoblet i tillegg til ventilasjonen bak skytter (Figur 2.3). Sideventilasjonen skal ha til hensikt å fjerne avgassen som har en tendens til å akkumulere ved sideveggen av standplasshuset. Ut fra resultatene fra denne testen så det ikke ut som om CO konsentrasjonen rundt skytter ble redusert med sideventilasjonen på.

Figur 4.1 Konsentrasjon av CO målt i pustesonen til skytter nærmest sidevegg. Resultatene viser målinger ved 3 serier med 90 skudd med ventilasjon av, ventilasjon på og ventilasjon med sideventilasjon på.

Figur 4.2 Konsentrasjon av CO målt i pustesonen til skytteren som ligger en bane fra sidevegg. Resultatene viser målinger ved 3 serier med 90 skudd med ventilasjon av, ventilasjon på og ventilasjon med sideventilasjon på.

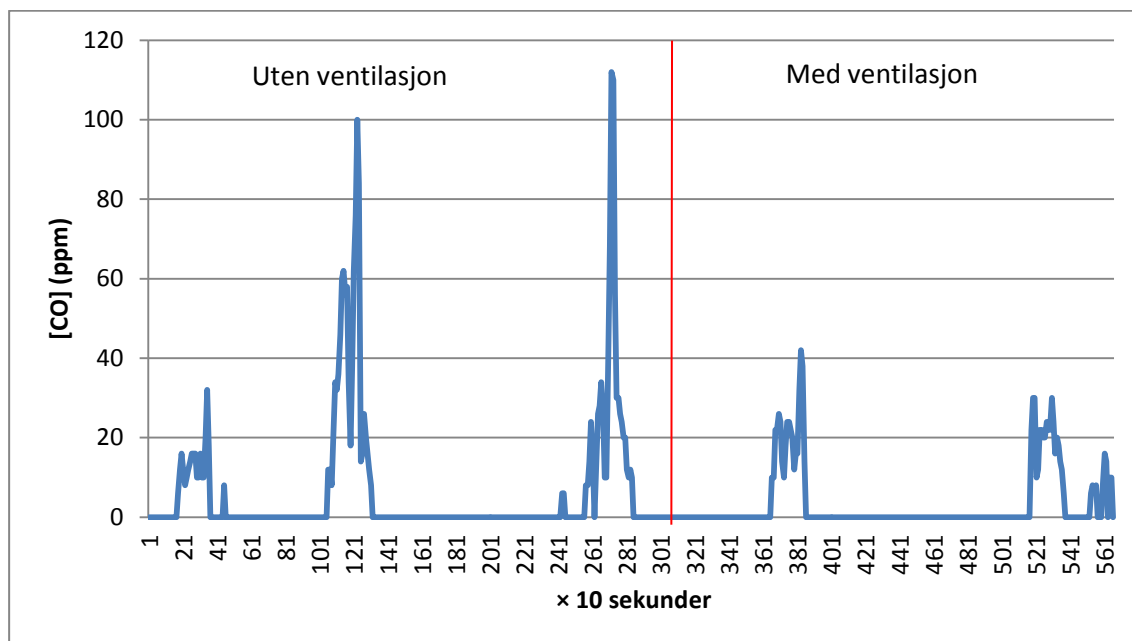
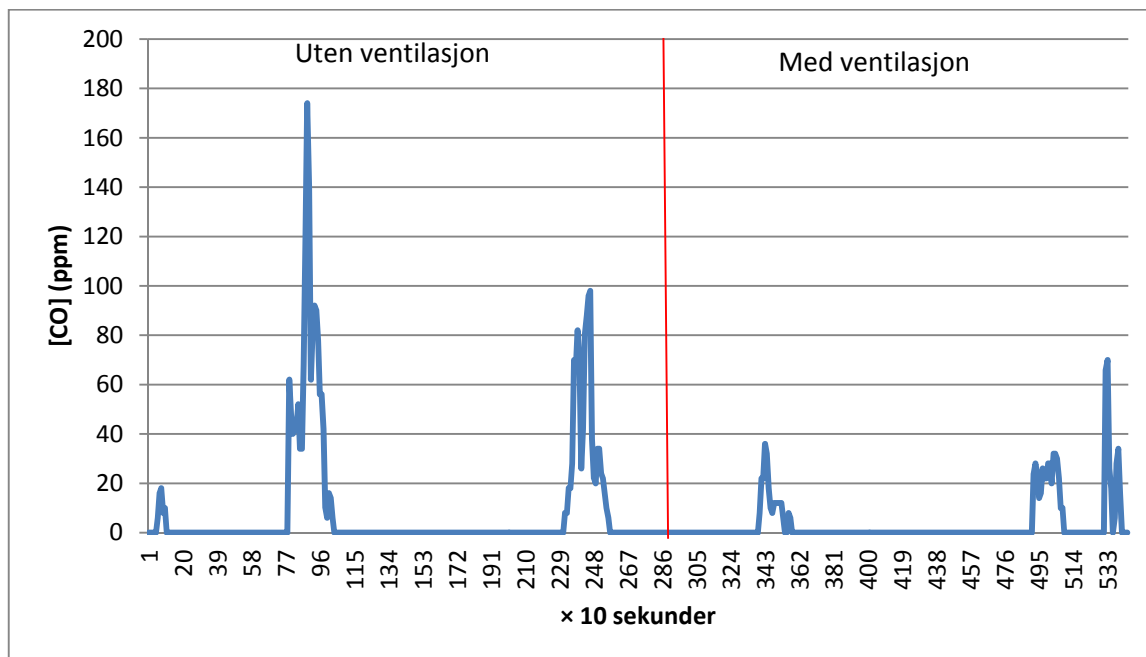
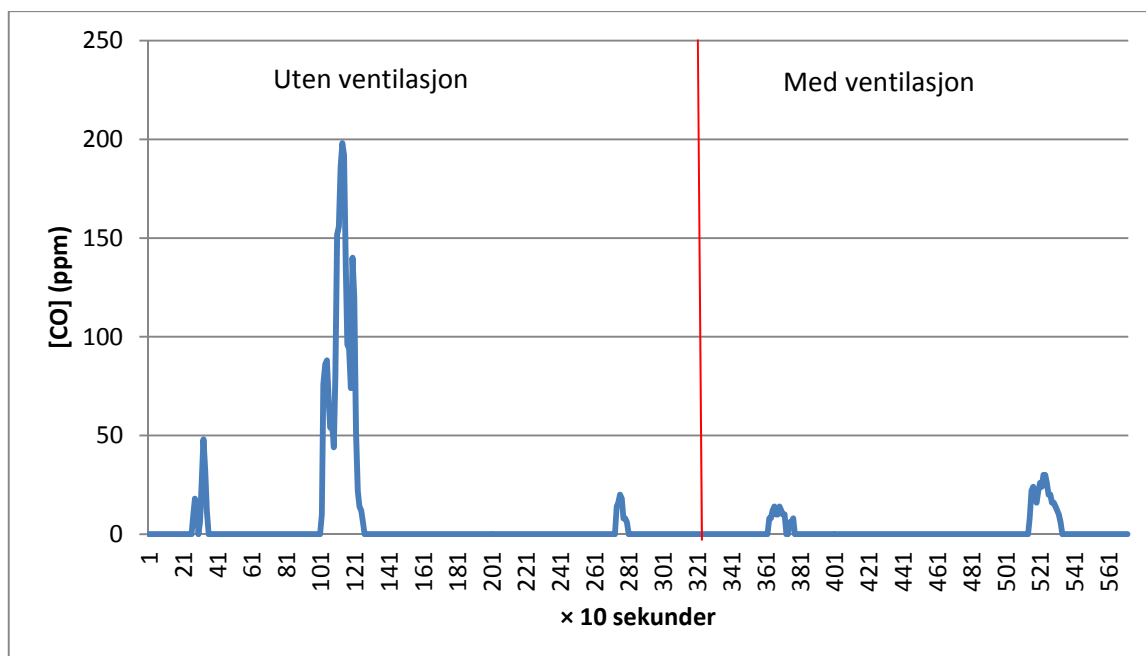
Resultatene fra bane 15 på Sessvollmoen, med i alt tre skyttere, viser at den naturlige ventilasjonen på standplass denne dagen var varierende. Trenden var likevel at ventilasjonssystemet reduserte konsentrasjonen av avgasser betraktelig på alle banene (Figur 4.3, Figur 4.4 og Figur 4.5).

Figur 4.3 Målinger av konsentrasjon av CO i pustesonen til skytteren med og uten ventilasjon på bane 15 på Sessvollmoen. Målingen viser skytter nærmest vegg.

Figur 4.4 Målinger av konsentrasjon av CO i pustesonen til skytteren med og uten ventilasjon på bane 15 på Sessvollmoen. Målingen viser skytter i midten.

Figur 4.5 Målinger av konsentrasjon av CO i pustesonen til skytteren med og uten ventilasjon på bane 15 på Sessvollmoen. Målingen viser skytter lengst bort fra vegg.

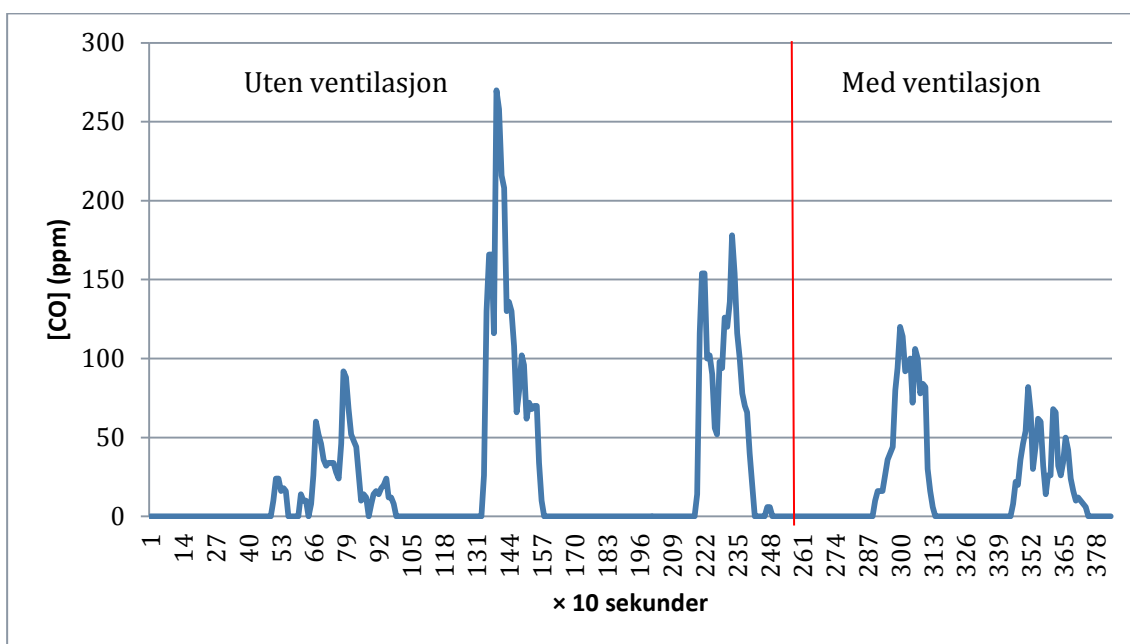
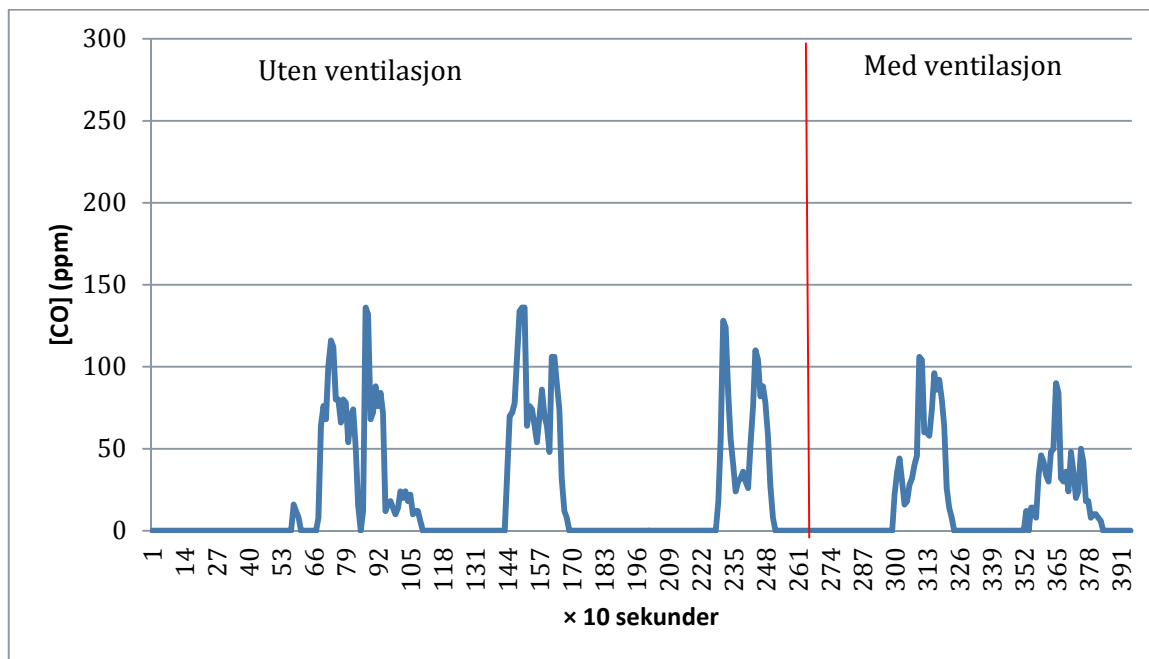
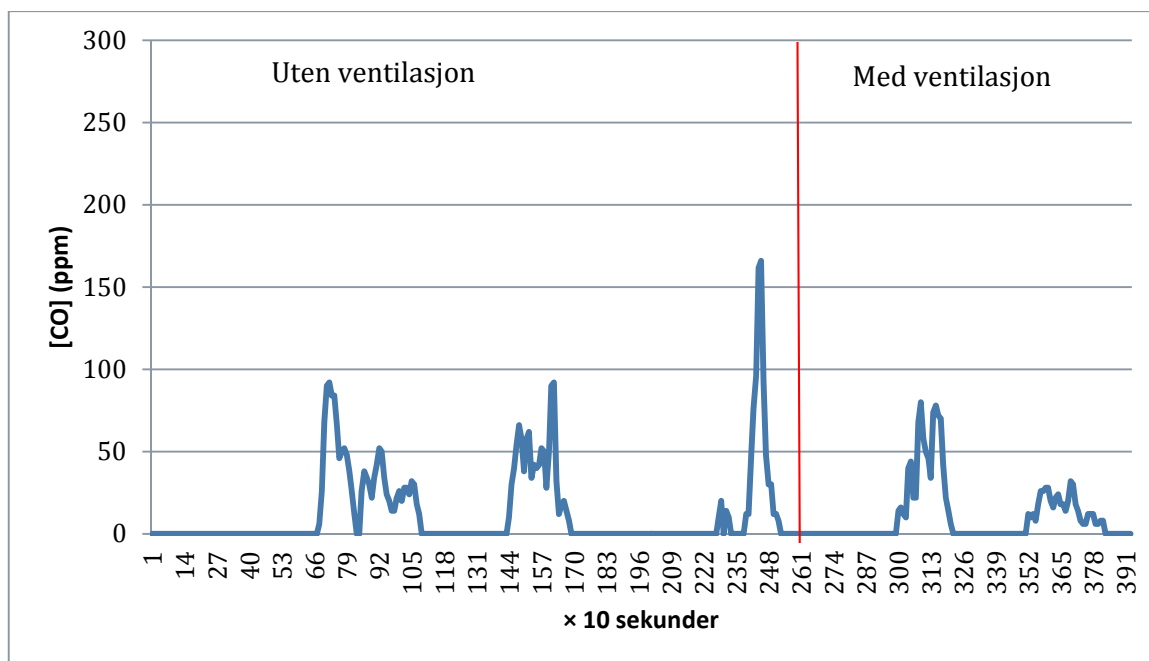
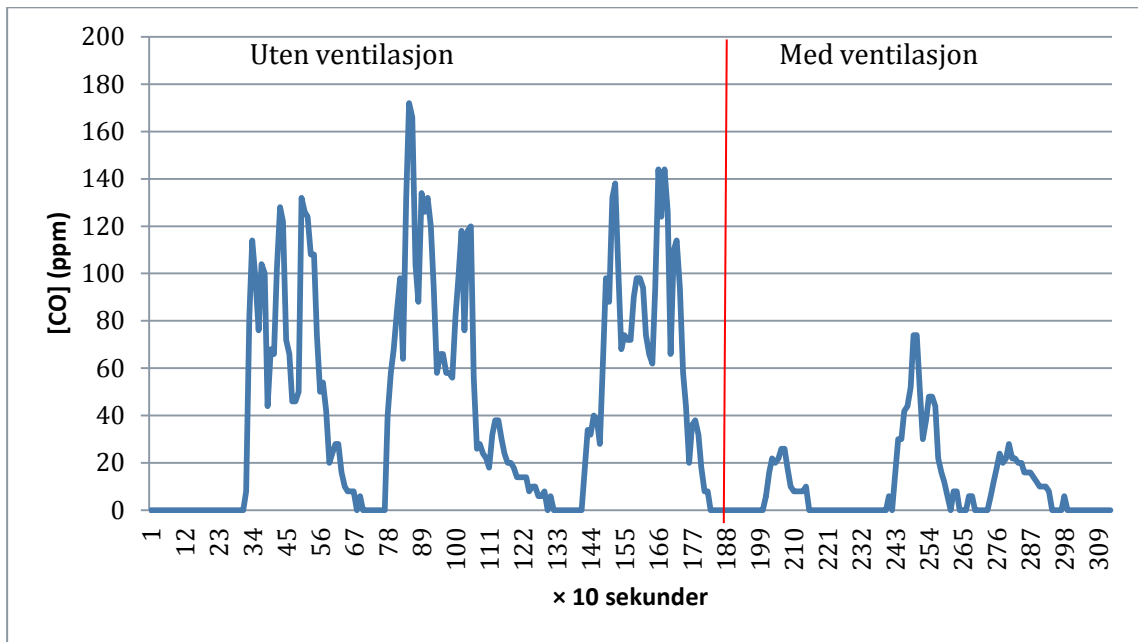
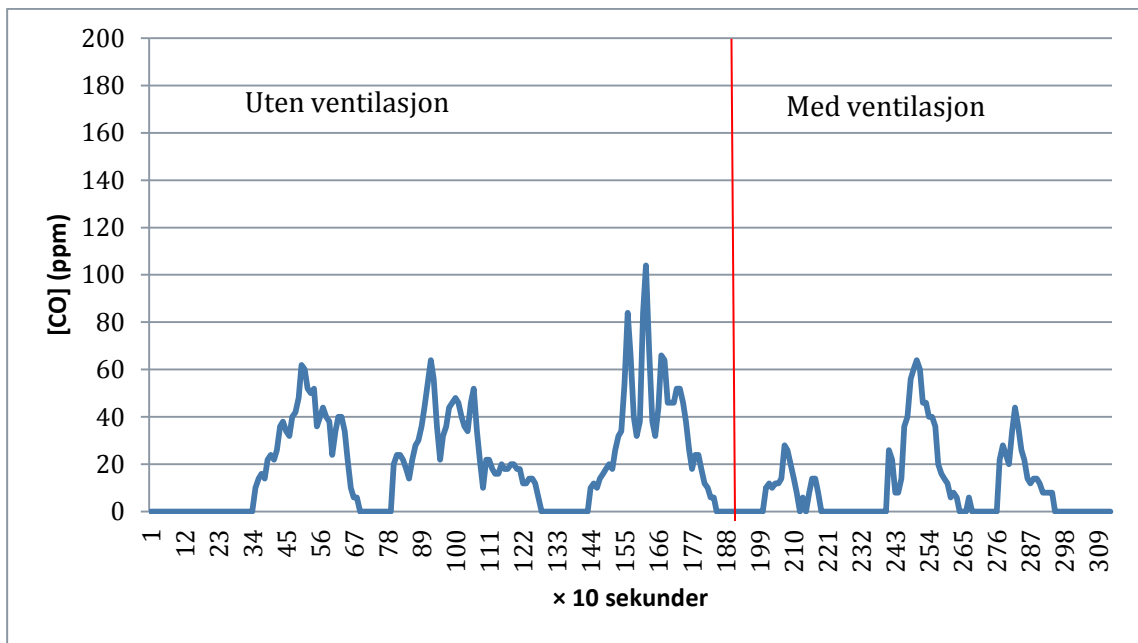
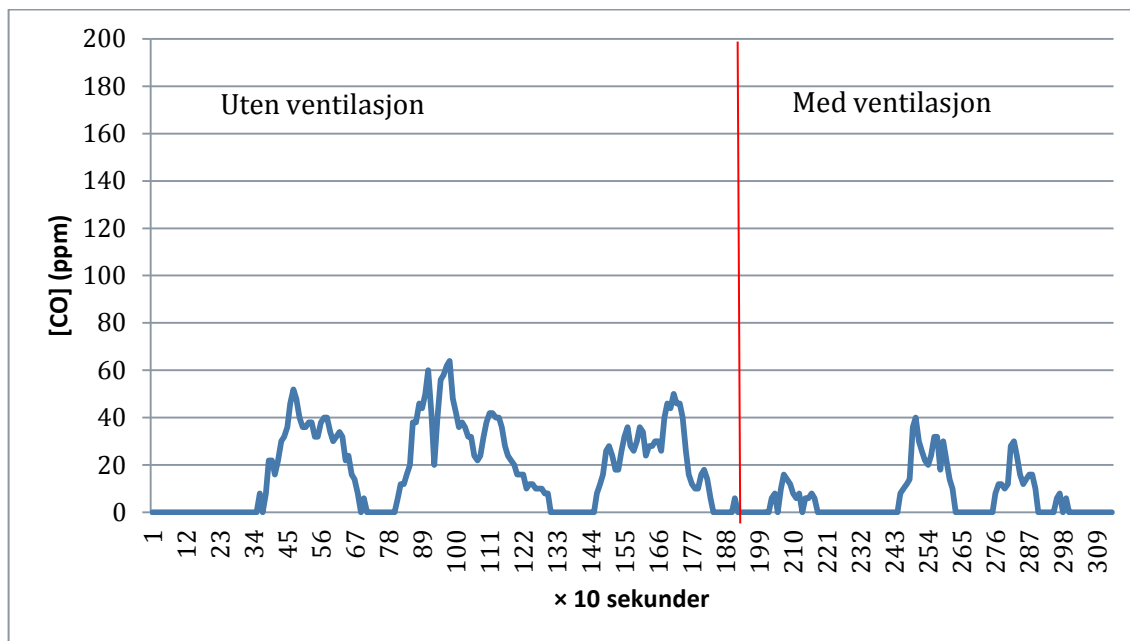
På Bane 6 viser resultatene at avgasskonsentrasjonen var høyest ved skytteren som lå nærmest vegg (Figur 4.6). Her var effekten av ventilasjonssystemet også best. Resultatene for øvrig viser en moderat effekt av ventilasjonen (Figur 4.7 og Figur 4.8). Forholdene på banen denne dagen var gunstige ettersom det var en del naturlig ventilasjon. På bane 3 var avgasskonsentrasjonene høyest for skytteren som lå nærmest vegg (Figur 4.9). Her ble det også målt en signifikant reduksjon i CO-konsentrasjon når ventilasjonssystemet var på. Avgasskonsentrasjonen rundt de andre skytterne var i utgangspunktet lav selv uten ventilasjon, men også her målt en reduksjon i avgasskonsentrasjonen med ventilasjonssystemet på (Figur 4.9, Figur 4.10 og Figur 4.11).

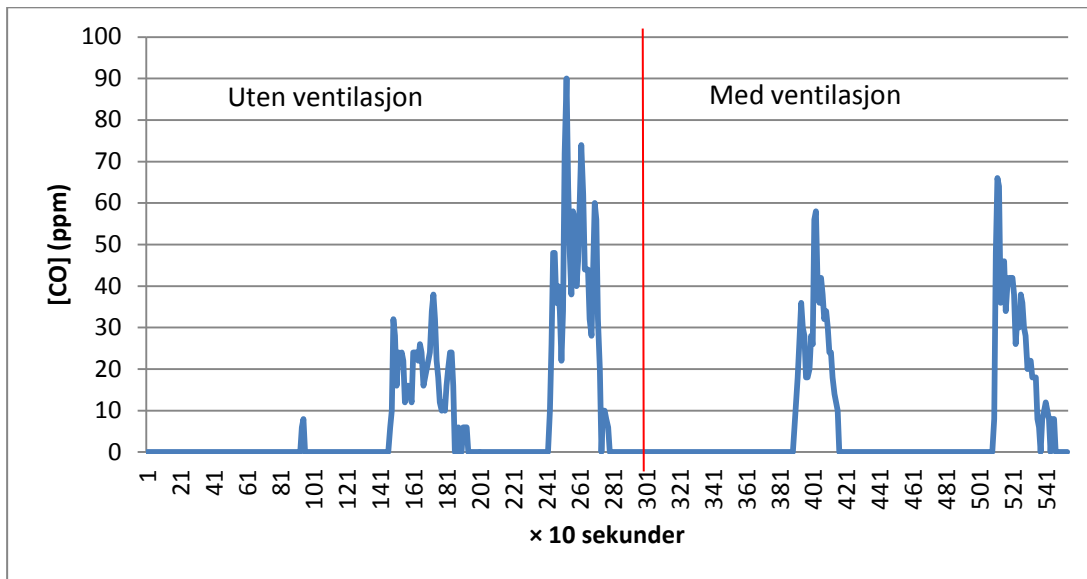
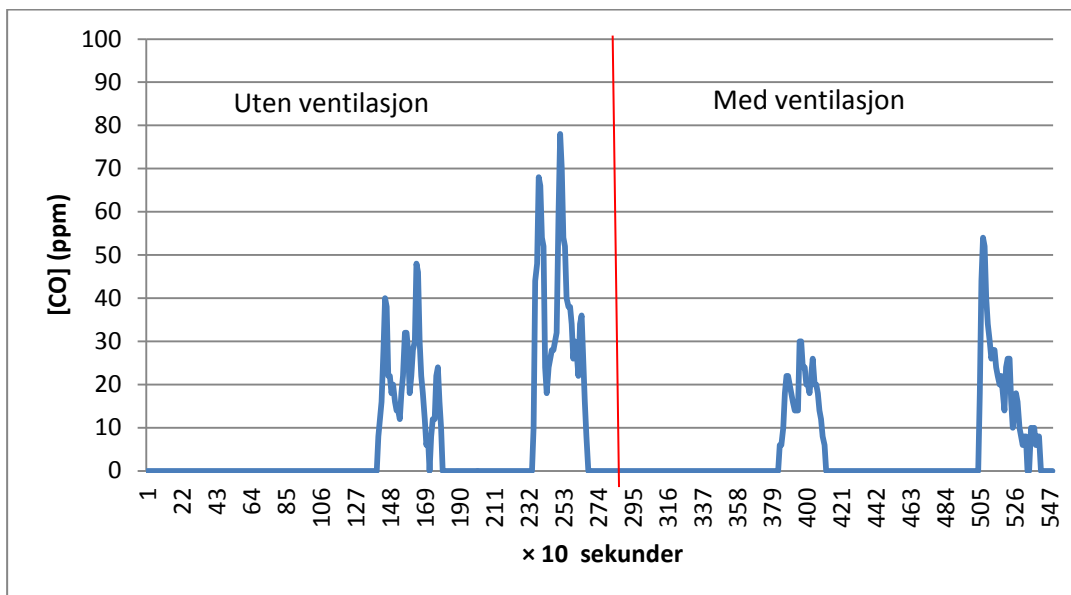
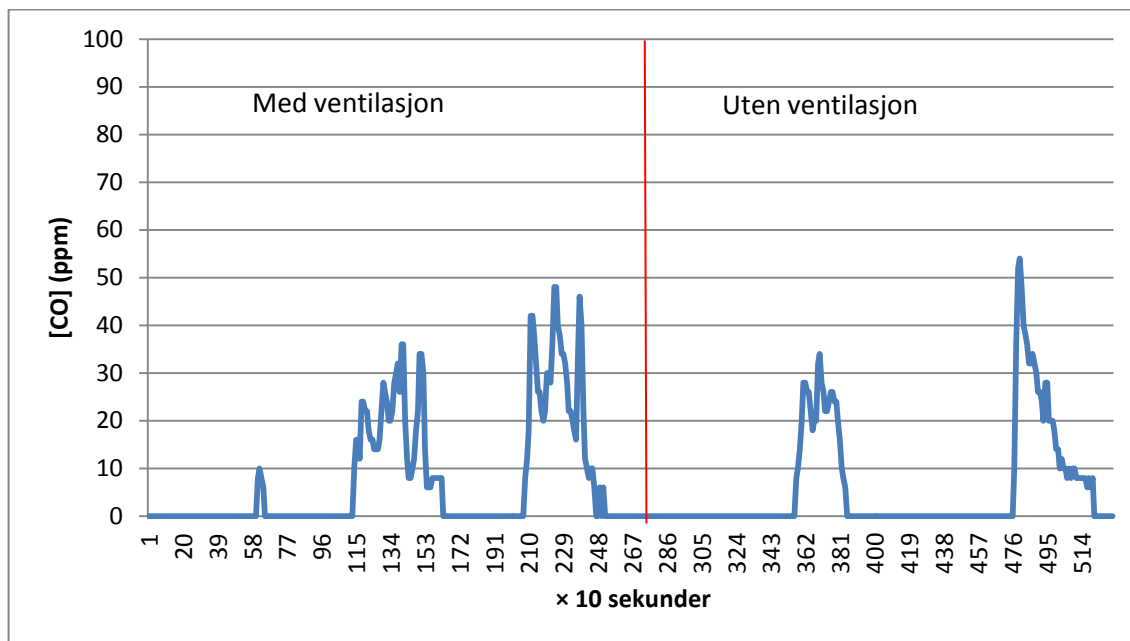
Resultatene fra bane 17 på Sessvollmoen (Figur 4.12, Figur 4.13 og Figur 4.14) viser at vind og værforhold var gunstige med hensyn til redusert avgasskonsentrasjon, ettersom en serie å 90 skudd ikke økte CO-konsentrasjonen til over 100 ppm, som er anbefalt grense for kortidseksposering (Arbeids- og sosialdepartementet, 2014). Den overbygde standplassen har samme utforming som bane 4 på Rena hvor det har blitt målt CO konsentrasjoner på over 300 ppm tidligere ved samme testprosedyre (Voie et al. 2011). Med ventilasjonen på ble det målt en moderat reduksjon i CO-konsentrasjonen i forhold til å ha ventilasjonen avskrudd (Figur 4.12, Figur 4.13 og Figur 4.14). ). Effekten av ventilasjonsanlegget på CO-konsentrasjon var mer beskjeden enn det som tidligere er rapportert på bane 4 på Rena. Dette kan forklares med at vindretningen i Øst-Sørøst retning har gitt god utluftning i utgangspunktet slik at avgassene ikke har hatt anledning til å akkumulere i standplasshuset. Når de tre banene sammenliknes hadde de noe ulike konsentrasjon av avgasser. Skytteren i Figur 4.12 lå nærmest en bane med stengt dør. Resultatene fra CO-målingene kan tyde på at det er dårligere utluftning på denne banen, enn baner som ligger ved siden av baner som har åpne dører.

Figur 4.12 Konsentrasjon av CO målt i pustesonen til skytteren som ligger i banen nærmest baner som er uten ventilasjon og har stengte dører. Resultatene viser målinger ved 2 serier á 90 skudd med ventilasjon av, og en serie á 90 skudd og en serie á 70 skudd med ventilasjon på. Målingene er tatt på bane 17 på Sessvollmoen.

Figur 4.13 Konsentrasjon av CO målt i pustesonen til skytteren som ligger i bane nr. 2 fra området uten ventilasjon. Resultatene viser målinger ved 2 serier á 90 skudd med ventilasjon av, og en serie á 90 skudd og en serie á 70 skudd med ventilasjon på. Målingene er tatt på bane 17 på Sessvollmoen.

Figur 4.14 Konsentrasjon av CO målt i pustesonen til skytteren som ligger i bane nr. 3 fra området uten ventilasjon. Resultatene viser målinger ved 2 serier á 90 skudd med ventilasjon av, og en serie á 90 skudd og en serie á 70 skudd med ventilasjon på. Målingene er tatt på bane 17 på Sessvollmoen.

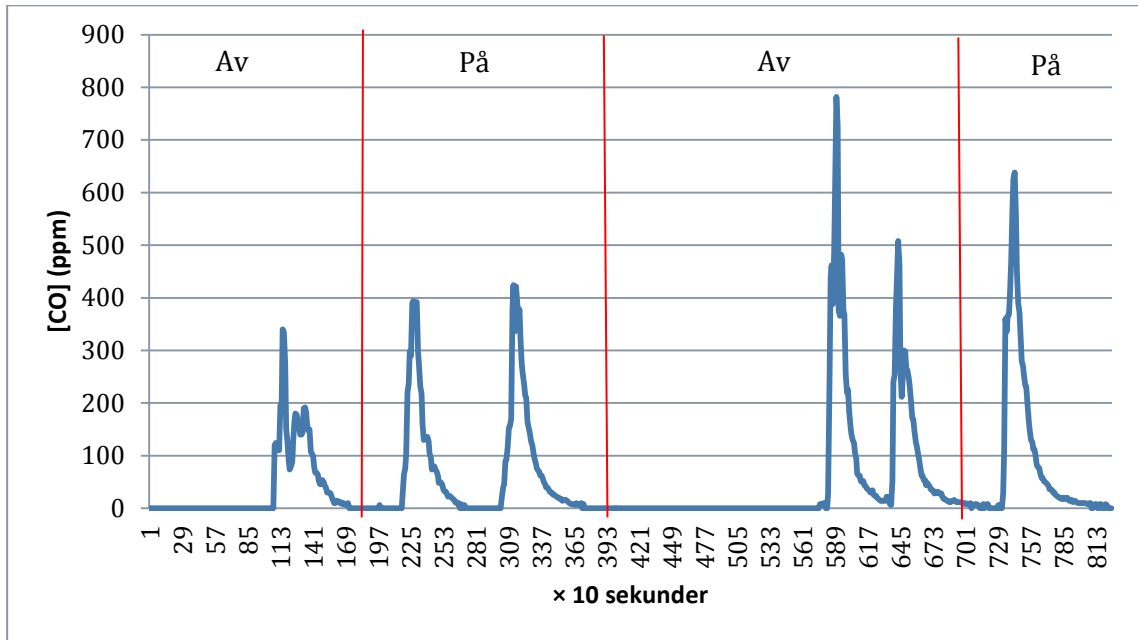
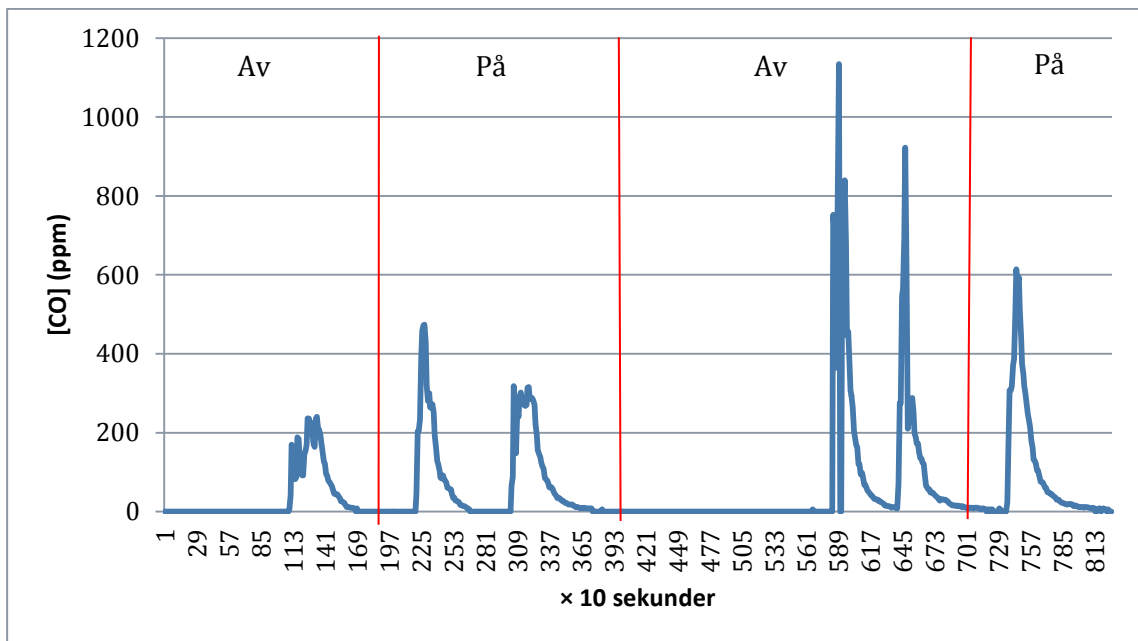
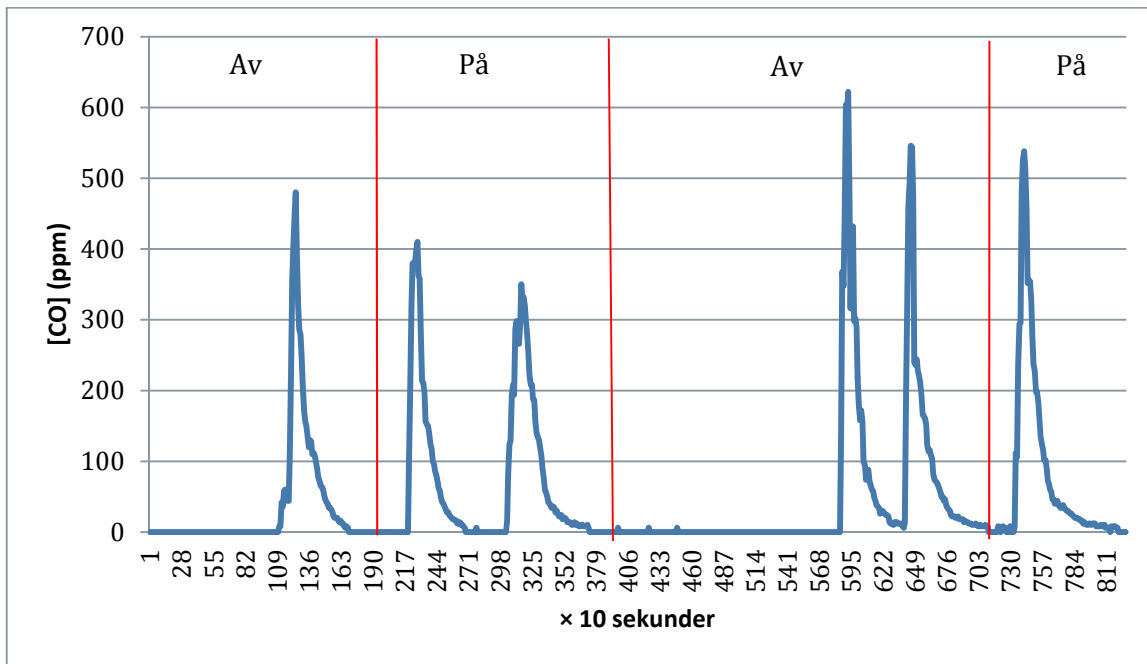
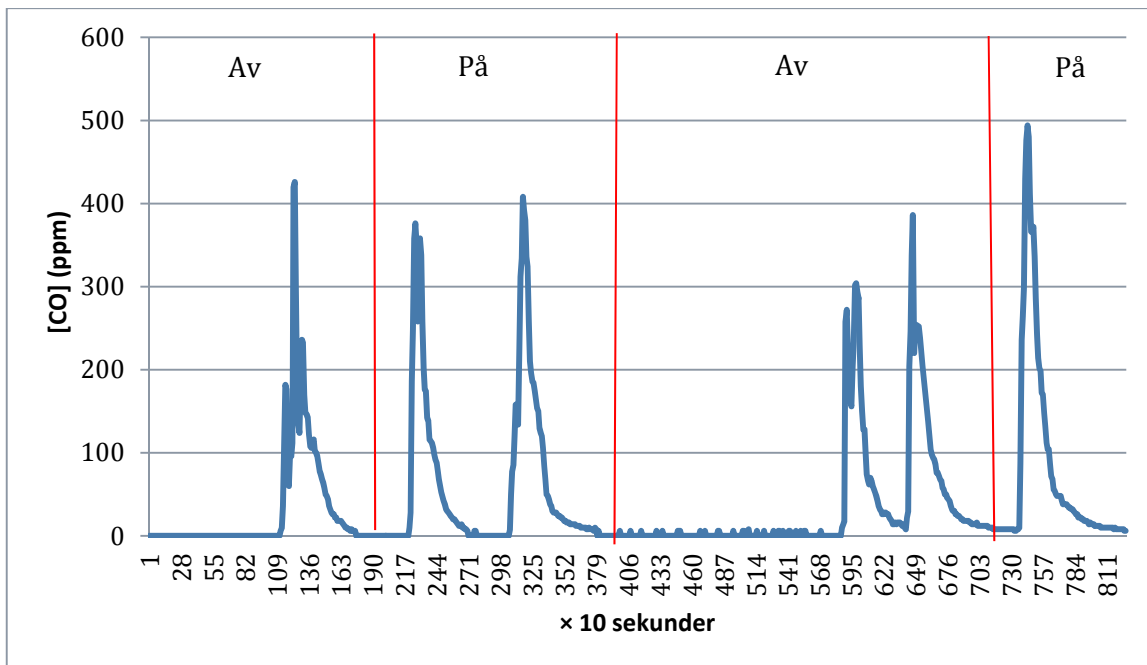
Resultatene fra Råvatn skytebane viser at konsentrasjonene av CO var særdeles høy i pustesonen hos skytterne (> 400 ppm hos alle skyttere)(Figur 4.15, Figur 4.16, Figur 4.17 og Figur 4.18), noe som kan forklares ut fra standplasshusets utforming. Standplasshuset er utrustet med støyskjermer i form av tak og vegger som går fem meter utenfor standplass (Figur 2.1). Dermed blir det dårlige forhold for naturlig ventilasjon. Det var ikke mulig å se noen forskjell på CO-konsentrasjon med og uten ventilasjonssystem. Ventilasjonssystemet var åpenbart ikke i stand til å blåse den forurensede luften helt ut av standplasshuset på grunn av den fem meter lange passasjen i fremkant. Passasjen er utformet med et skrånet tak slik at man skyter ut gjennom en trakt.

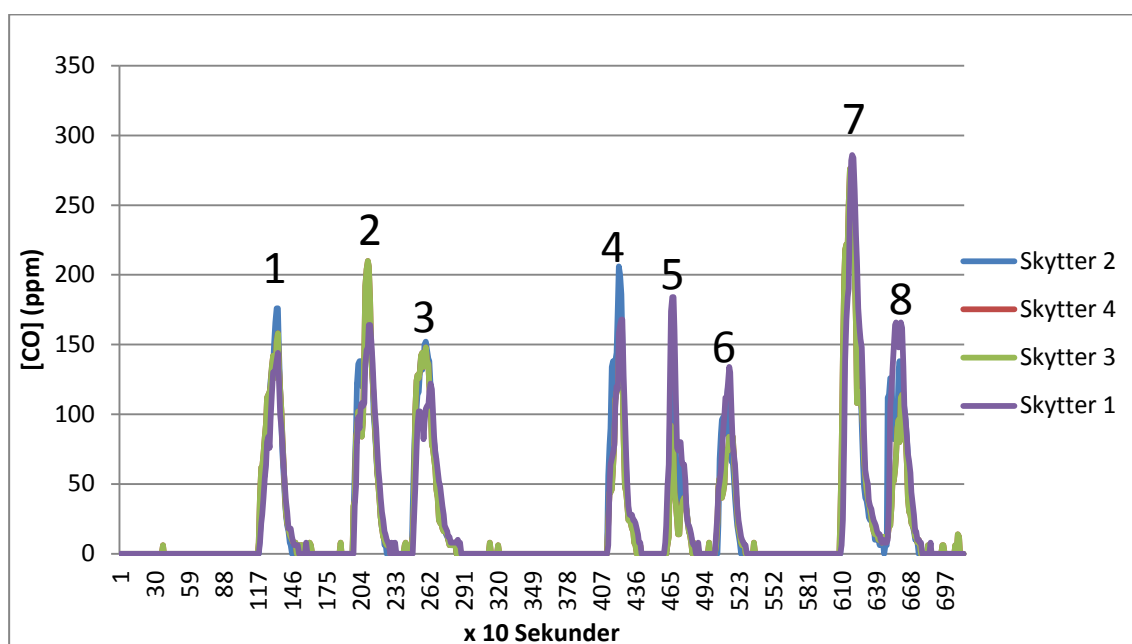
CO-konsentrasjonene var relativt høye under skyting, men sank raskt når skytingen opphørte (Figur 4.19). Dette gjaldt også når ventilasjonssystemet var avslått. Ventilasjonssystemet så ikke ut til å ha noen effekt på CO-konsentrasjonen målt på standplass. Alle skyttere ble eksponert for liknende CO-konsentrasjoner i luften (Figur 4.19). Det var noe vind, noe som genererte en naturlig trekk gjennom skytehuset. Forholdene på skytebanen var derfor i utgangspunktet bedre og CO-konsentrasjonen var lavere enn ved forrige måling på denne banen (kapittel 264.3.1). Ut fra resultatene så det ut til at variasjoner i denne trekken kan ha betydning for konsentrasjonen av CO mellom de ulike skyteseriene. Se for eksempel forskjellen mellom serie 7 og 8 (Figur 4.19).

Figur 4.19 Konsentrasjon av CO på 4 skyttere gjennom 8 serier på 60 skudd per skytter. For hver av de 8 seriene ble ventilasjonssystemet konfigurert etter beskrivelsen i kapittel 3.1.4.

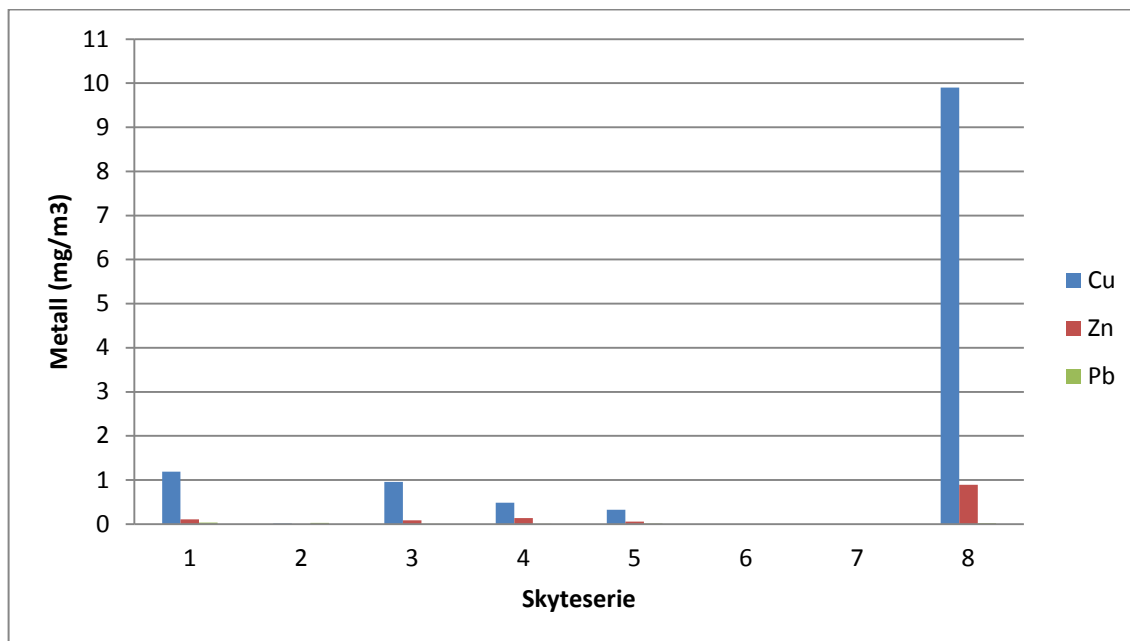
Målinger av metallkonsentrasjon i svevestøv i pustesonen til skytterne var noe forhøyet og det måltes en ekstrem verdi av kobber på skyteserie 8 i forhold til de andre (Figur 4.20). Den høye verdien var ikke forventet ut fra konsentrasjonen av CO i den samme serien. Fra tidligere studier har det blitt funnet en korrelasjon mellom konsentrasjon av CO og konsentrasjon av kobber under skyting med håndvåpen (Voie et al. 2014). Dermed kan det tyde på at den høye verdien i serie 8 representerer en analysefeil. Det gjøres oppmerksomt på at det ikke ble målt metaller i svevestøv under skyteserie 6 og 7.

Figur 4.20 Konsentrasjon av kobber, sink og bly i pustesonen til skytter 1 under 8 skyteserier á 60 skudd på fire skyttere. Det ble ikke tatt målinger under skyteserie 6 og 7.
