# FFI-RAPPORT

16/01448

## Testing av ventilasjonssystem på diverse overbygde standplasser

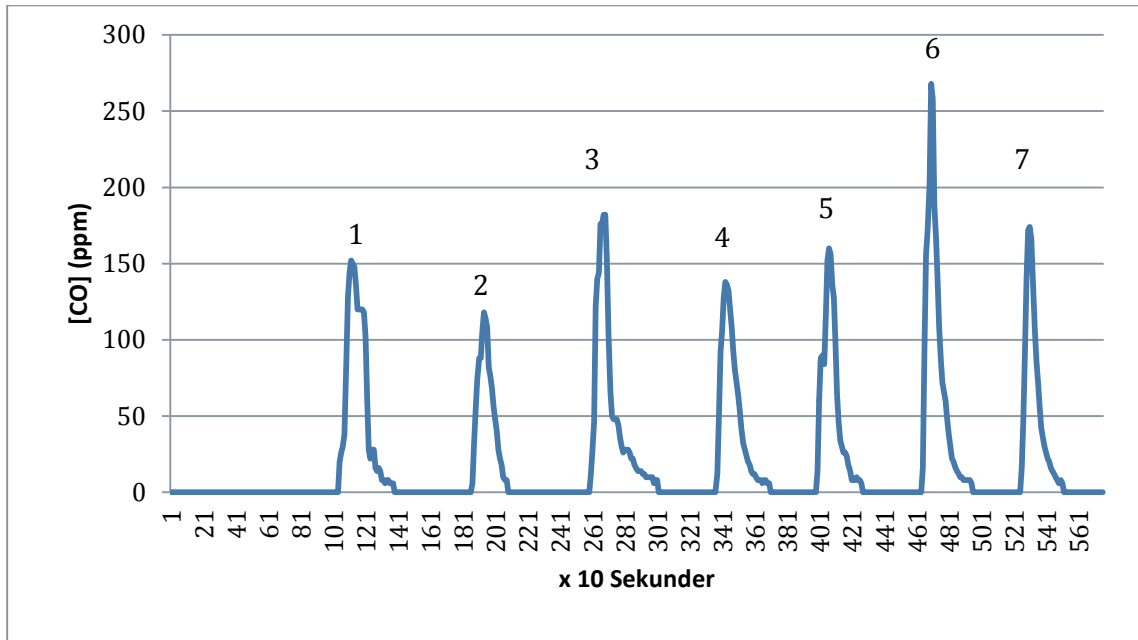
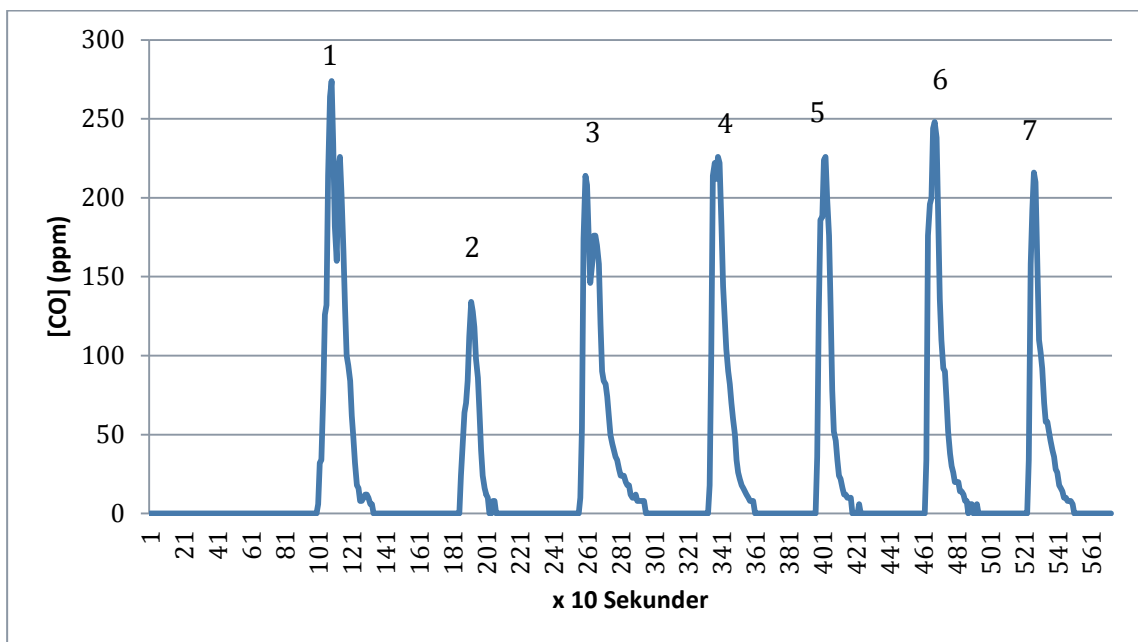
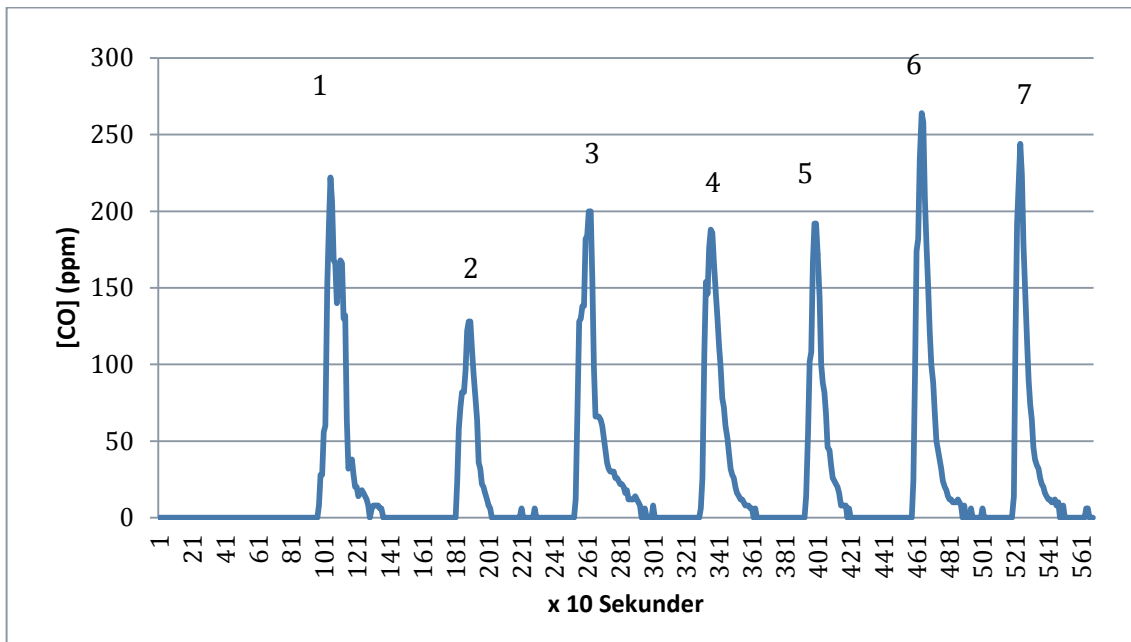
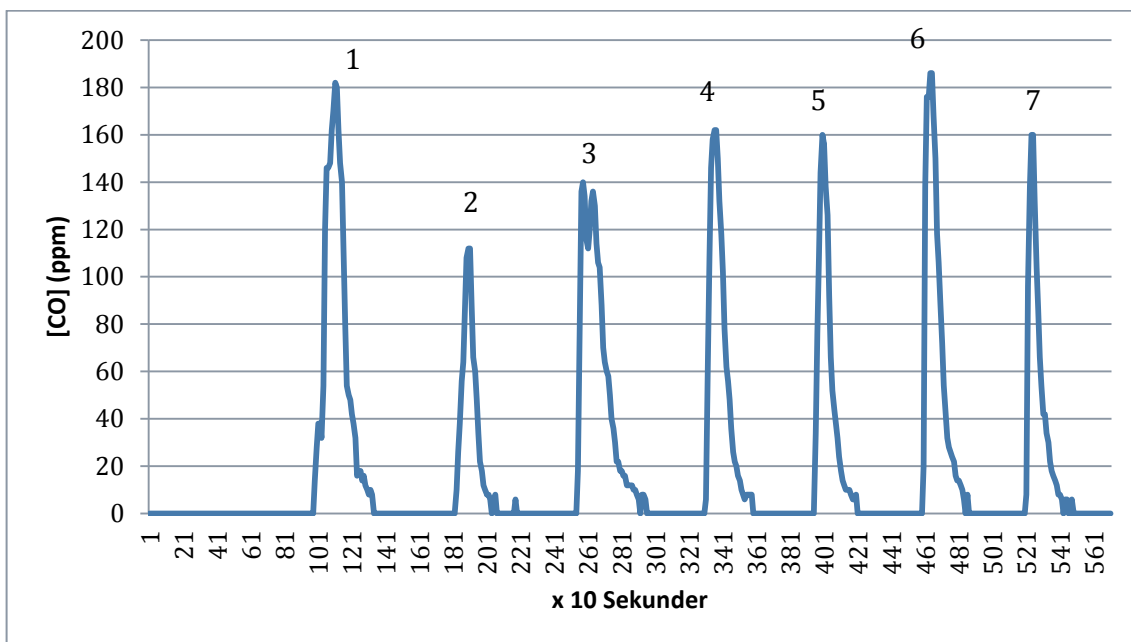
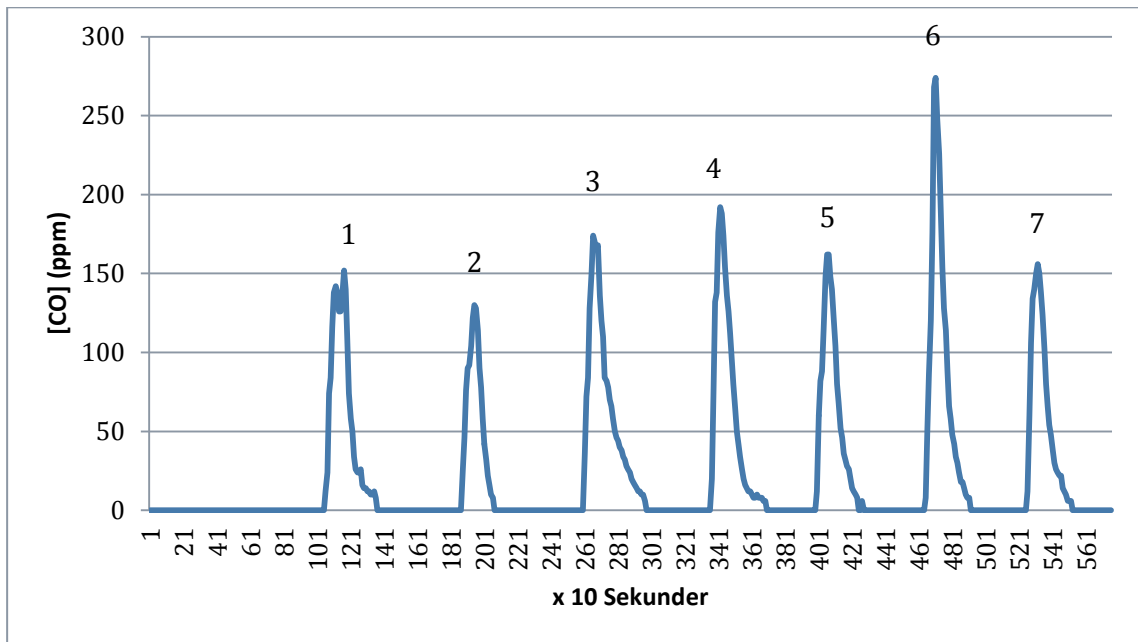
Målinger av CO ved hjelp av personbårne CO sensorer viste ingen effekt av ventilasjonssystemet på konsentrasjon av avgasser på standplass (Figur 4.21, Figur 4.22, Figur 4.23, Figur 4.24 og Figur 4.25). Alle skytterne og skyteleder ble eksponert for omtrent de samme CO-konsentrasjonene. Konsentrasjonen av CO var relativt høye under skyting (>100 ppm), men sank raskt når skytingen opphørte. Dette gjaldt også når ventilasjonssystemet var avslått. CO-konsentrasjonen rundt skytter 2 og 3, som lå i midten, viste en tendens til å være noe høyere med ventilasjonen avslått enn med ventilasjonen på. For de andre skytterne og skyteleder var ikke en slik tendens synlig.

FFI mener at ventilasjon bør installeres på standplasshus som er "lukket" og "åpne". På standplasshus med støyskjermer, slik som det på Råvatn og Frigården skytebane vil man imidlertid ikke anbefale et ventilasjonssystem av den typen som ble testet. FFI mener at det her må vurderes andre tiltak. Dersom man holder seg til standplasshus uten støyskjermer vil utluftingen av standplassen være avhengig av vindforholdene (og andre klimatiske faktorer). De åpne standplasshusene vil være mer påvirket av vindforhold enn de lukkede. Under gunstige vindforhold vil den naturlige ventilasjonen være tilstrekkelig for å sikre lave nivåer av avgasser. Under klimatiske forhold som kan medføre stagnasjon av luft på standplass vil imidlertid ventilasjonssystemer bidra til å redusere avgasskonsentrasjonene til et akseptabelt nivå. Dette forutsetter at ventilasjonssystemet justeres slik at en oppnår god effekt. Standplasshus av den "lukkede" typen bør prioriteres. Installasjon av ventilasjon bør sees i sammenheng med etablering av overvåkning av avgassnivåer. Det bør vurderes å koble ventilasjon sammen med avgassovertvåkningssystemet, slik at ventilasjonen kun starter når avgassnivået er over et visst nivå. På denne måten vil ventilasjonssystemet ikke starte når den naturlige ventilasjonen er tilstrekkelig god (gunstige vindforhold). FFI mener imidlertid at løsningen som er utarbeidet for å øke utluftingen ved sideveggene i standplasshus ikke er tilstrekkelig god. Her bør det gjøres et videre optimaliseringsarbeid.

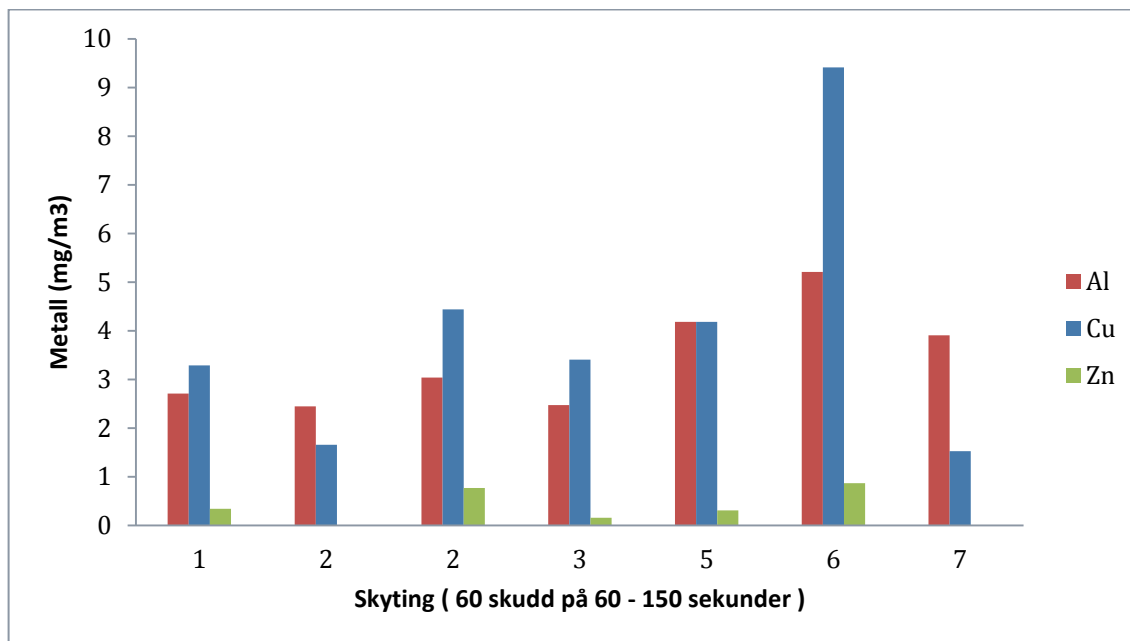
Uansett innstilling kunne det ikke observeres noen reduksjon av metallkonsentrasjon med ventilasjonsanlegget i drift. Konsentrasjonene av kobber var generelt høye og overskred normverdien for arbeidsatmosfæren (korttidseksponering) med en faktor på opp til 30 (Figur 4.26) (Arbeids- og sosialdepartementet, 2014). Konsentrasjonene var på nivå med det som kan gi symptomer hos skyttere (Voie et al., 2013). Konsentrasjonen av sink var under sin respektive normverdier under alle skyteserier. Overaskende ble det målt til dels høye verdier av aluminium. Ettersom dette ikke er et stoff som slippes ut fra bruk av NM255 kan dette kanskje skyldes støv fra arbeidet med ventilasjonssystemet og kapping av aluminiumsrør. Konsentrasjonen av aluminium overskred imidlertid ikke noen normverdi.

Figur 4.26 Gjennomsnittlig metallkonsentrasjon målt på personbåret filter hos 3 skyttere over 7 serier på 60 skudd per skytter.
