Undersøkelse av årsak til avflassing av maling på Forsvarets radom i Vardø

Forsvarets forskningsinstitutt (FFI)

16. juni 2009

FFI-rapport 2009/01109

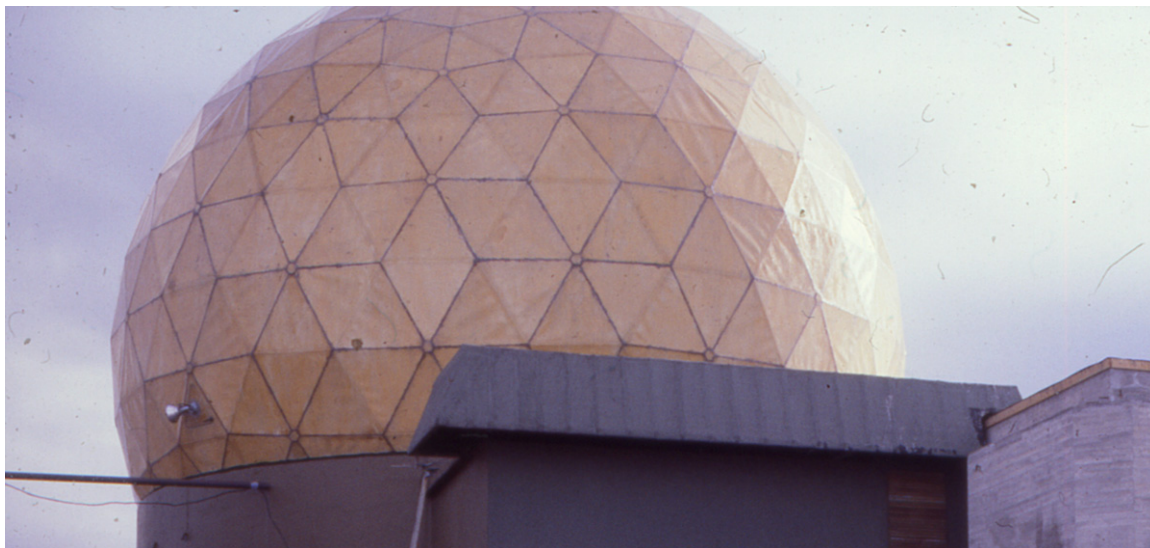
Radomen er laget av glassfiber og ble montert i 1962. Ved montering var radomen umalt. I 1975 ble radomen lakkert for første gang av Radom Service AS. Radom Service AS opplyser at glassfiberplatene da var angrepet av plastpest. Det var synlige blærer på utsiden og det luktet eddiksyre noe som er klassisk for plastpest. Det ble ikke gjort noen spesielle tiltak for å fjerne denne plastpesten før lakkering i 1975. I 1978 ble den på nytt lakkert av Radom Service AS. Lakken som ble benyttet var ikke pigmentert og fremstod som en klarlakk. I Figur 2.1 er det vist hvordan radomen så ut rundt 1980.

Figur 2.1 Bilde av radomen etter lakkering på 1970-tallet.

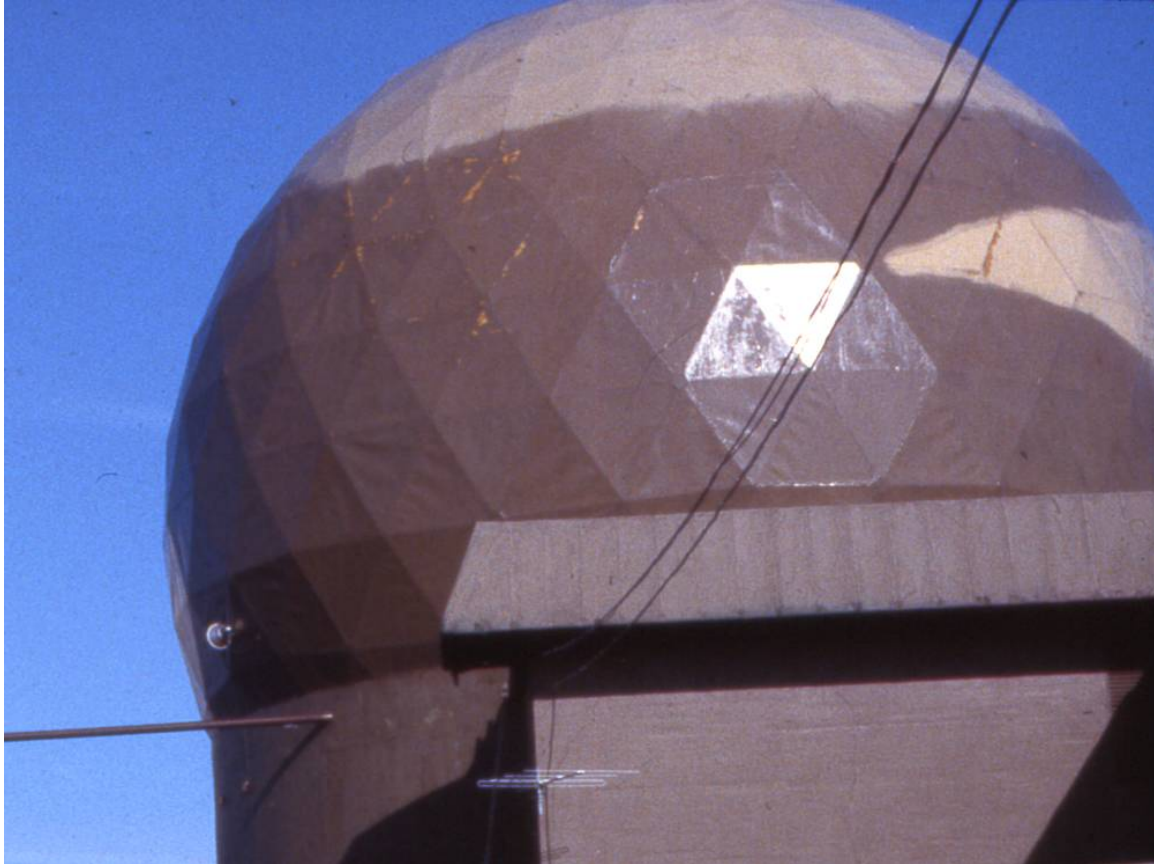
I 1981 ble radomen kamuflasjemalt av firmaet Radom Service AS og fikk et utseende som vist i Figur 2.2. Den fikk da et brunlig lag i kombinasjon med et hvitaktig lag på den øvre delen av radomen. I 1983 ble det ettermalt på kamuflasjemalingen. I 1985 ble radomen malt igjen av Radom Service AS usikkert i hvilken farge.

Figur 2.2 Utseendet til radomen etter kamuflasjemaling.

Ved å studere bildet i Figur 2.2 tatt etter at kamouflasjemalingen ble påført på 80-tallet, så er det tydelig at det allerede da flasket av maling fra radomen. Avflissingen vises der det er en knekk i radomoverflaten. Avflissingen ses både der det er lys og mørk maling. Mellom glassfiberpanelene er det brukt tettemasse av silikon i henhold til Radom Service AS. Dette kan være årsaken til at maling og lakk har fått dårlig feste, men det vil også være her det vil kunne være størst spenninger og ytre påkjenninger som gjør at det flasket av først i disse områdene. Når det først blir sår i overflatebehandlingen er mulig for vann å trenge ned, noe som ytterligere vil medvirke til en avskalling av maling.

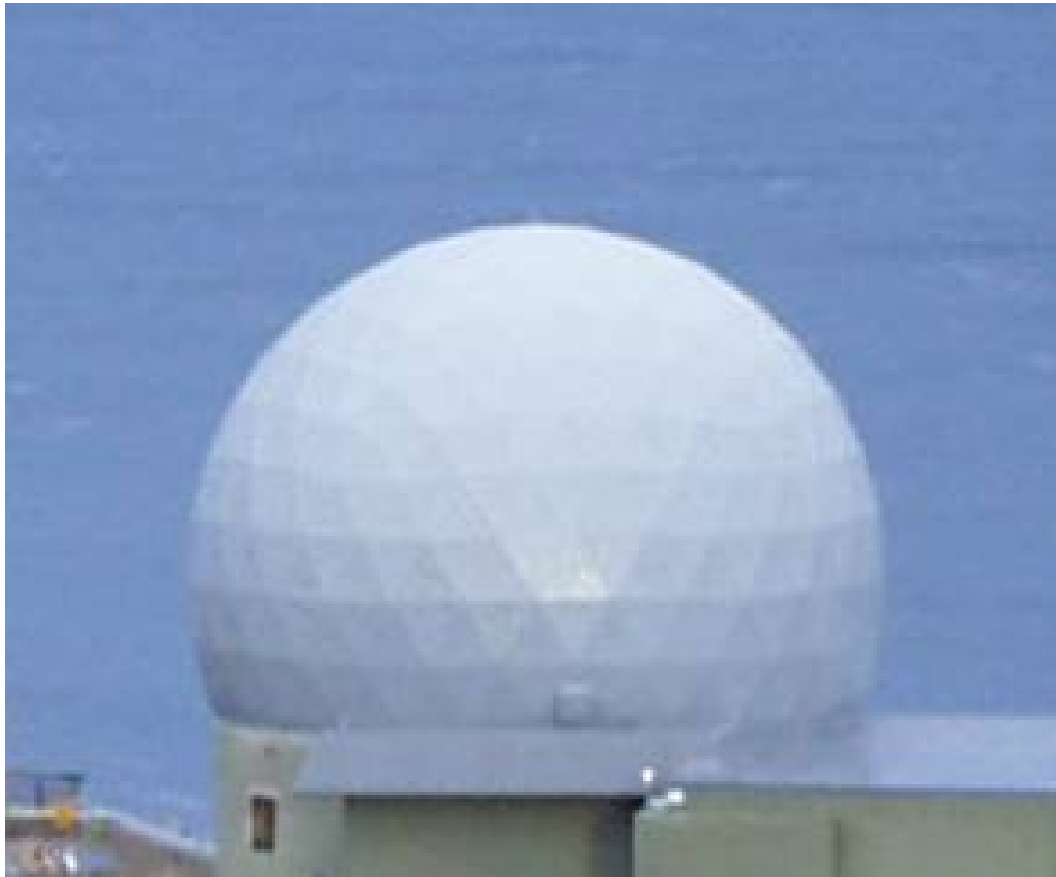
Figur 2.3 Radomen ble påført en grå maling i 1999 av malemester Bønå.

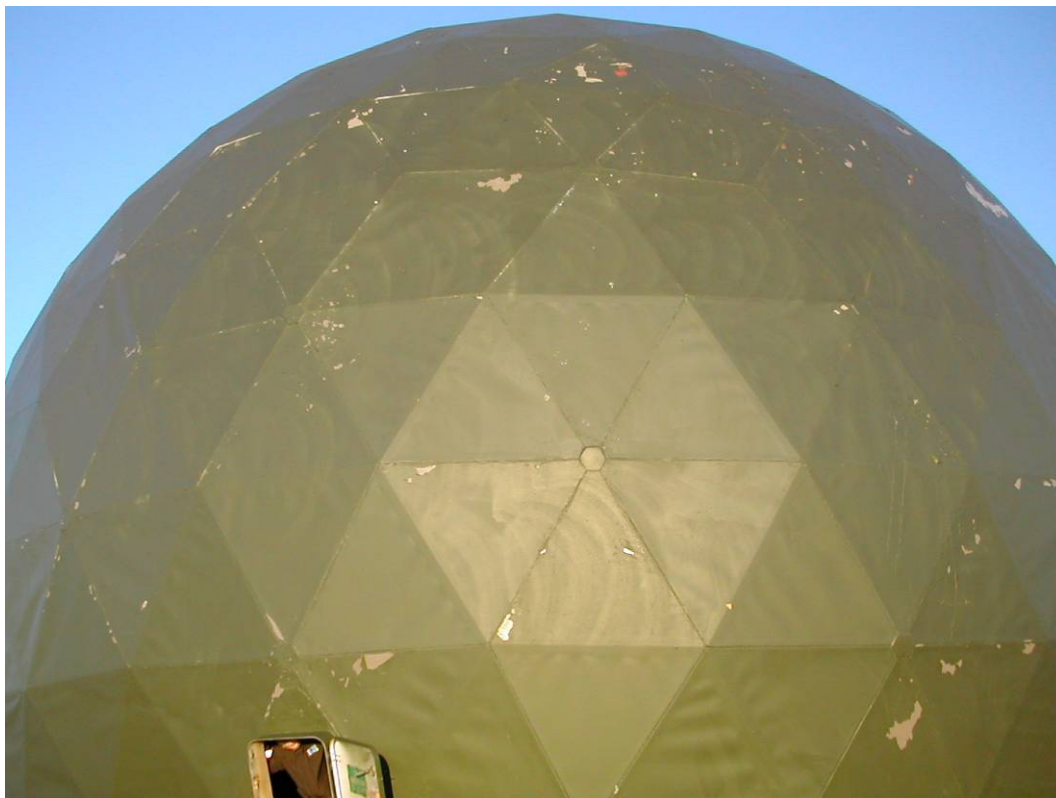
Figur 2.4 Radomen ble malt ensfarget grønn i 2007 av Radom Service AS.

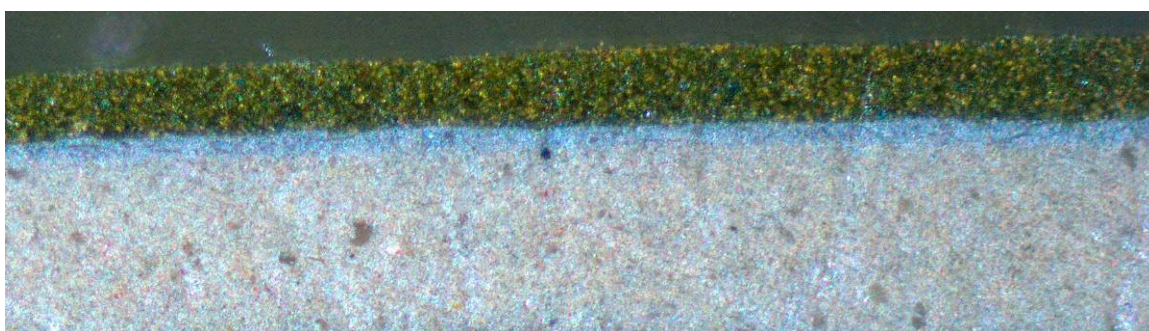
Ved undersøkelse i lysmikroskop viser det seg at det som i hovedsak flasser av, er malingsflak som inneholder tre ulike malingslag og ikke bare to som antydnet ved levering av malingsflakene. Disse malingsflakene består av den grønne malingen som ble påført i 2007, den grå som ble påført i 1999 og en rødbrun maling påført under der igjen (se Figur 4.1). Laget med rødbrun maling er vesentlig tykkere enn det grå og grønne laget. Det var vanskelig å få en korrekt fargegjengivelse på fotografier av det rødbrune malingslaget, men bildet i Figur 4.2 viser en tilnærmet korrekt farge på dette malingslaget. En kan også se i lysmikroskop at dette laget består av en noe grovere struktur enn de to øverste lagene.

Figur 4.1 Bilde fra lysmikroskop som viser de tre ytterste lagene av maling som i hovedsak er det som flasser av på radomen i Vardø. Det grønne malingslaget er det som ble påført i 2007.

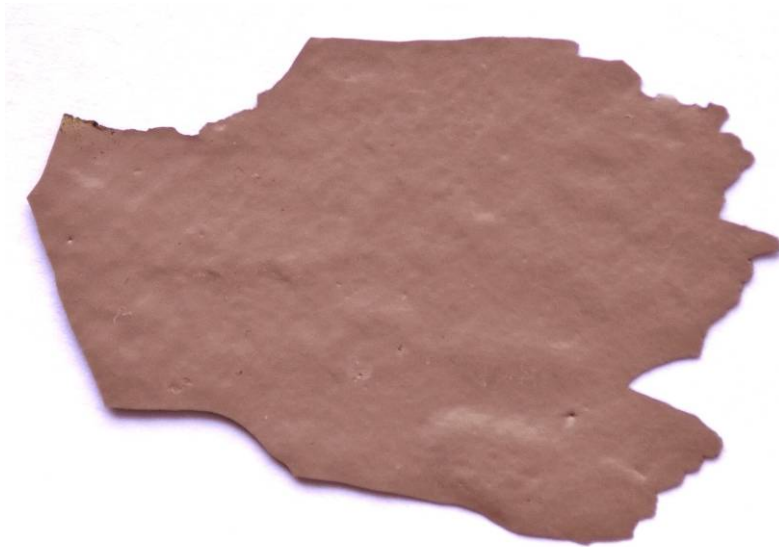
Figur 4.2 Omtrent korrekt farge på malingslag nummer tre talt fra ytersiden av radomen.

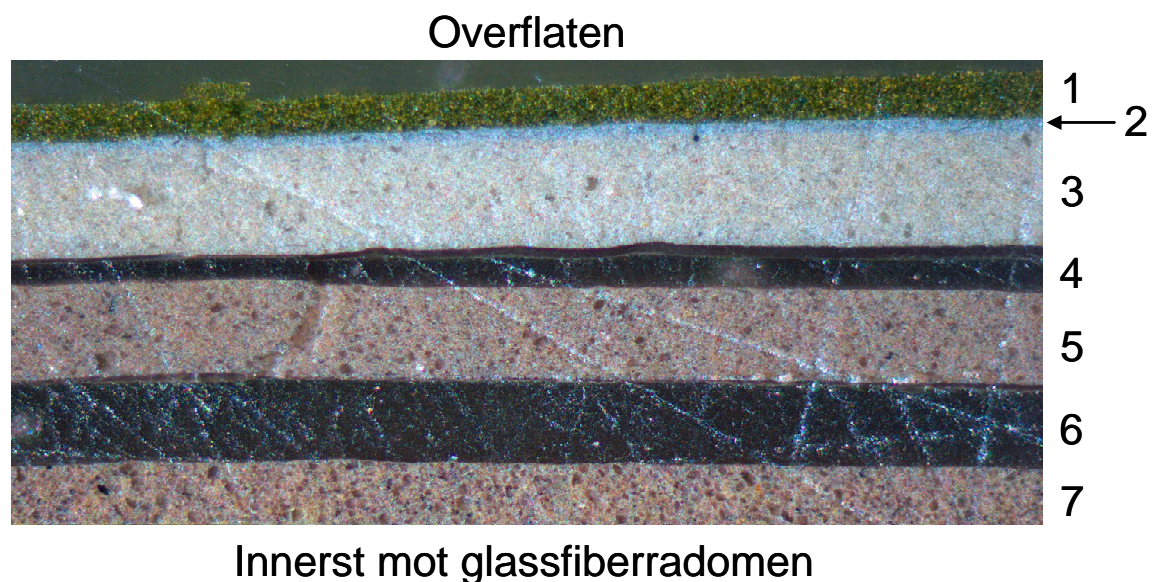
I den prøven som skulle inneholde alle malingslagene, var det mulig å se tilsammen syv ulike malingslag (Figur 4.4). Under de tre øverste lagene ser det ut til at det er et lag med upigmentert lakk, som vises som et mørkt felt under de tre øverste lagene. Under der er det et rødbrunt lag, noe mørkere enn lag 3, før det igjen kommer et lag med upigmentert lakk. Under denne lakken ses det samme rødbrune malingslaget som ses i lag 5. Fargen i malingslag 5 og 7 ligner på det mørke laget som ses på radomen i Figur 2.2.

Figur 4.3 Bilde fra lysmikroskop som viser de ulike malingslagene i malingsflak tilsendt i januar 2009 som skulle inneholde alle malingslagene.

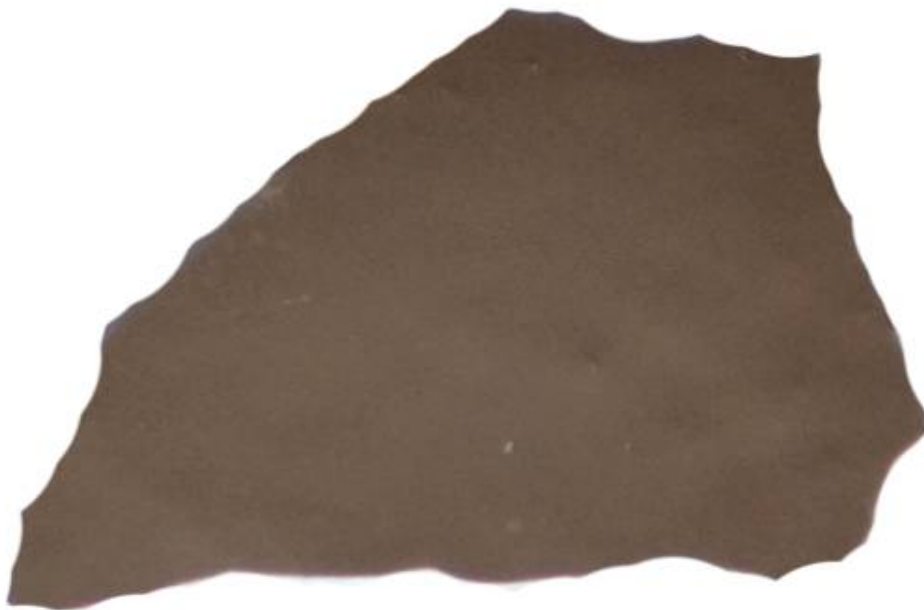
Figur 4.4 Omtrent korrekt fargegjengivelse av malingslag nummer 5 og 7.

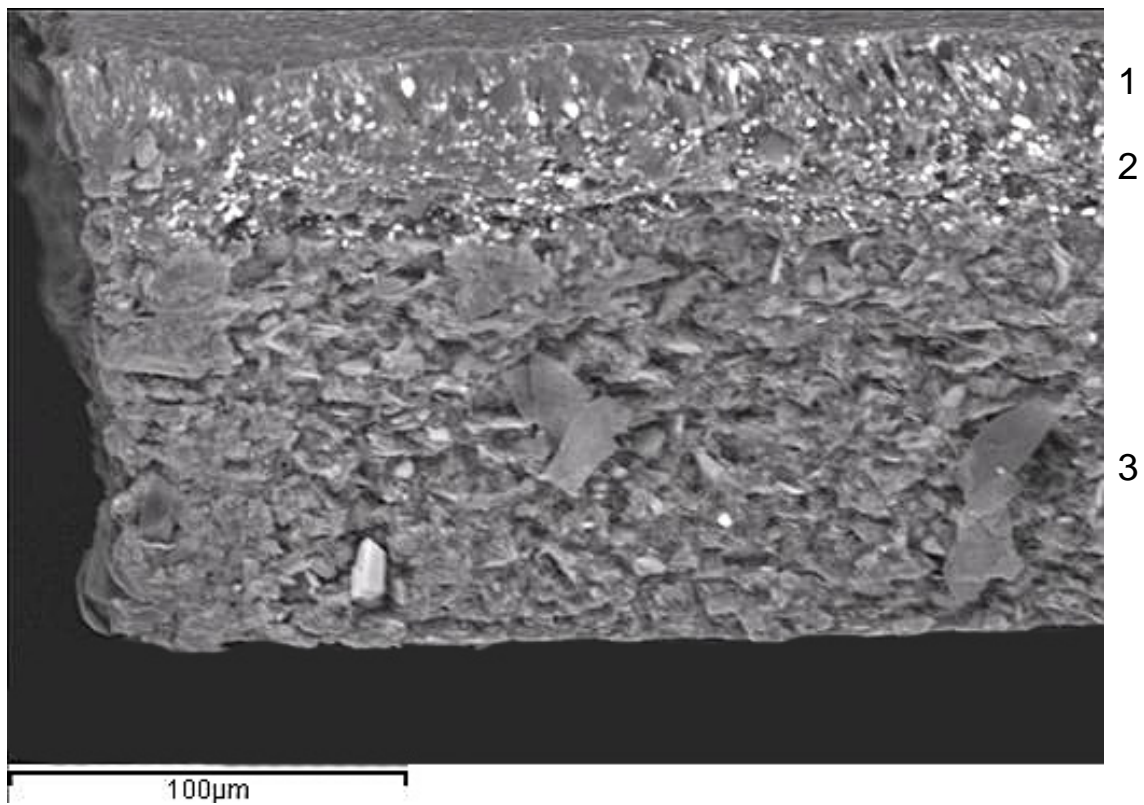
Det er veldig vanskelig å se forskjell på malingslag 1 og malingslag 2 i elektronmikroskopet (Figur 4.5). Dette betyr at de har omtrent samme struktur og elektrontetthet. Bildet leses på samme måte som et røntgenbilde man er vant til å se av mennesker. Elektrontette substanser (f eks beinvev i mennesker) vises med lyse partier, mens mindre elektrontette substanser (f eks muskelvev i mennesker) er mørkere. En kan tydelig se små hvite partikler i de to øverste malingslagene som indikerer at de sannsynligvis inneholder metallforbindelser. Den lyse fargen indikerer at dette er en metallforbindelse med relativt stor tetthet. Når det blir tatt mikrorøntgenanalyse av de to øverste malingslagene, viser det seg at det ikke er mulig å påvise noen forskjell i elementsammensetningen. Begge viser seg å inneholde titan, silisium, krom, jern, kobolt og svovel.

Malingslag 3 skiller seg ut med en grovere struktur og en noe lavere elektrontetthet sammenlignet med de to øverste malingslagene. Ved undersøkelse med mikrorøntgenanalyse viser det seg at også denne malingen inneholder titan, silisium og jern, men ikke krom og kobolt. I tillegg inneholder denne malingen magnesium og sannsynligvis aluminium.

Figur 4.5 De tre øverste lagene sett i elektronmikroskop.

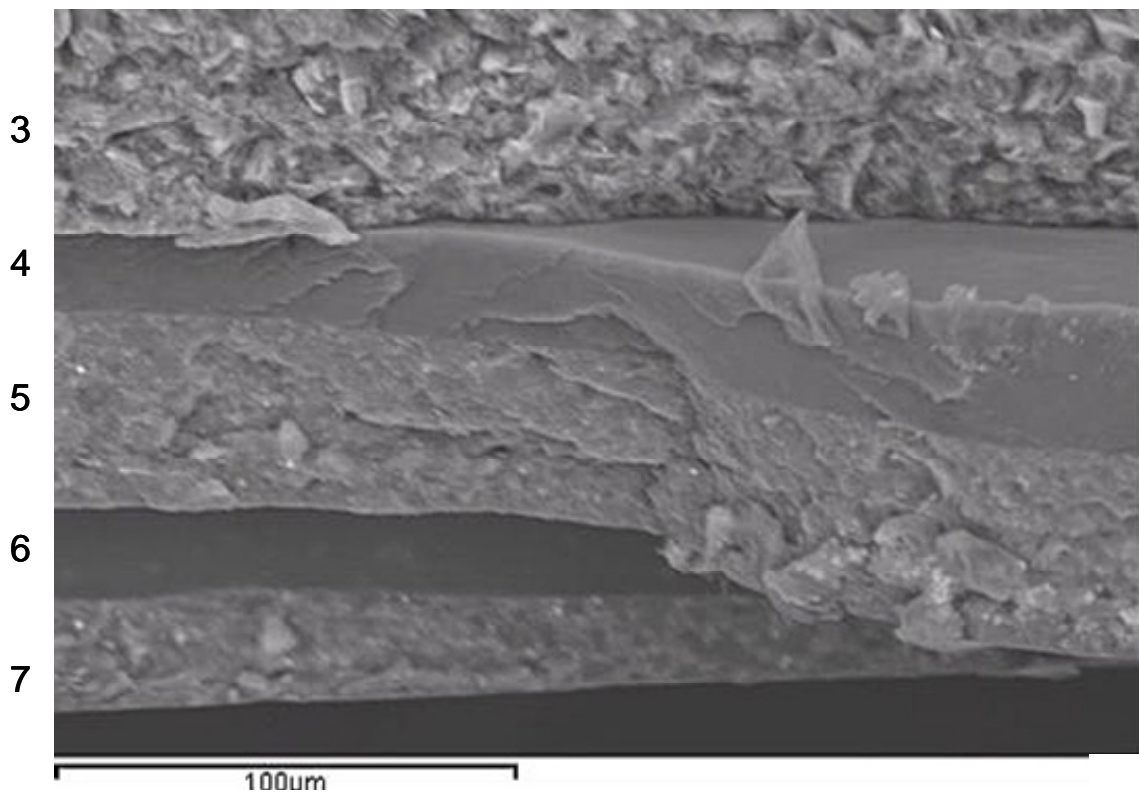
Figur 4.6 De fire nederste malingslagene og litt av malingslag 3 sett i elektronmikroskop.

Et bilde av malingslag 4 – 7 er vist i Figur 4.6. Malingslag 4 er et homogent lag uten strukturer. I dette laget blir det påvist lite tunge elementer med mikrorøntgenanalyse. Det er stort sett bare silisium og svovel som kan påvises. Det betyr at dette malingslaget stort sett består av organiske forbindelser og dermed ingen pigmenter. Dette stemmer godt overens med det som blir observert i lysmikroskop, der dette laget ser ut som en klarlakk. Det en også kan legge merke til er at overflaten til dette lakklaget ser ut til å være veldig glatt (til høyre i Figur 4.6).

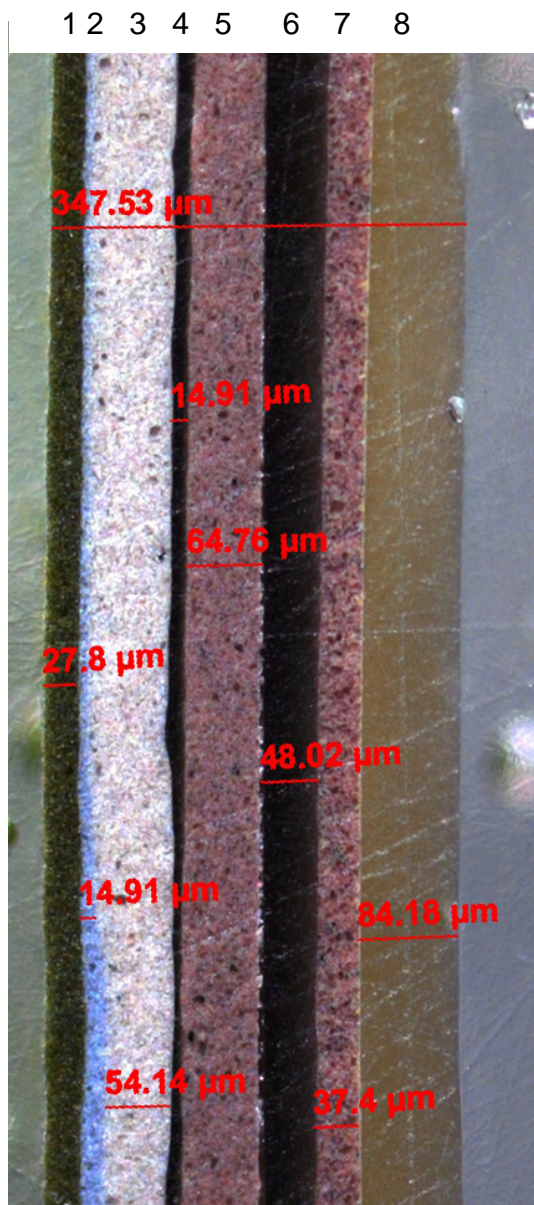
Tykkelsene av de ulike malingslagene ser ut til å variere noe. Det er bare ett malingsflak som er støpt inn og polert for å kunne gjøre mer nøyaktige målinger av tykkelsen til de ulike lagene (Figur 4.7). Tilsammen utgjør alle malingslagene en tykkelse på omkring 350 μm . De tynneste malingslagene er omkring 15 μm , mens det tykkeste er i overkant av 80 μm . Radom Service AS mener at de har benyttet en Starodur to-komponent polyuretanbasert maling fra Star Maling og Lakk AS. For denne typen maling vil det være

Figur 4.7 Bilde fra lysmikroskop som viser alle malingslagene og omtrentlig tykkelse av de ulike lagene.

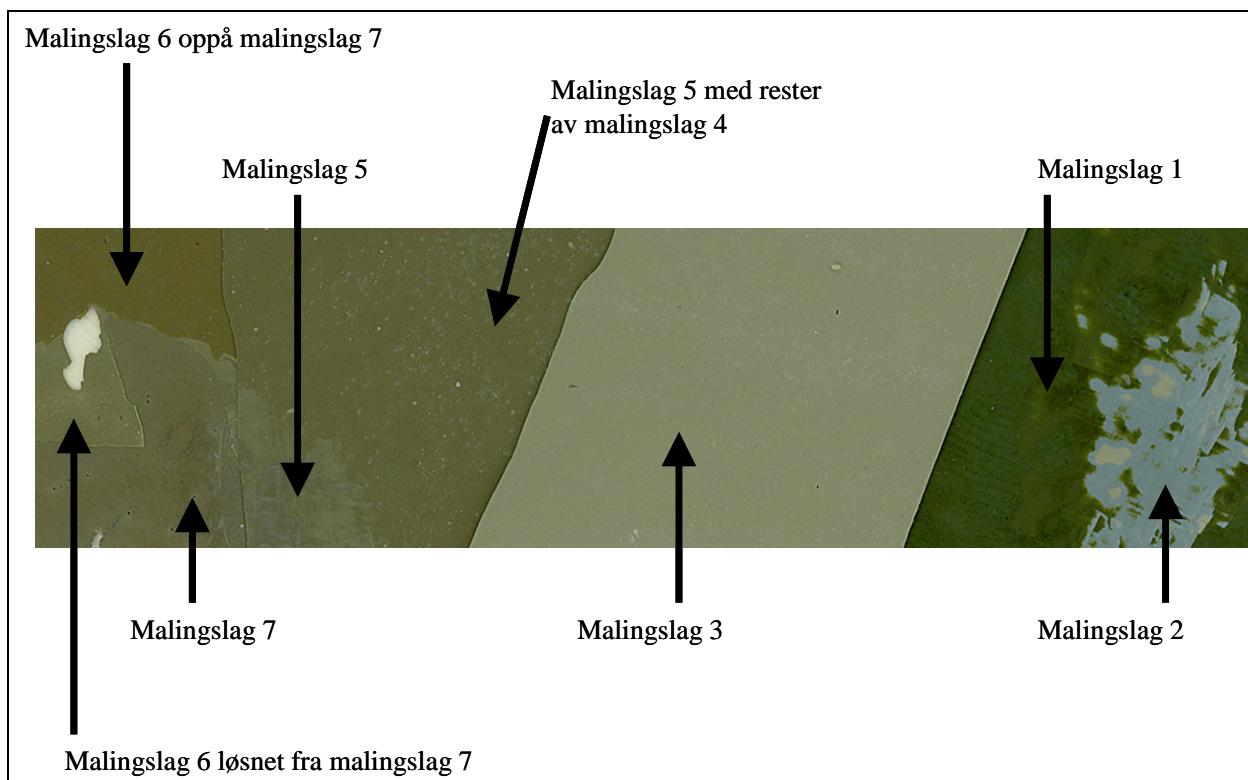
I 1981 ble det påført kamuflasjemaling på radomen som vist i Figur 2.2. Malingslag 7 representerer med all sannsynlighet dette laget. Fargen på dette malingslaget samsvarer med den mørke malingen som ses i Figur 2.2. I 1983 skal det være ettermalt på kamuflasjemalingen og dette kan være malingslag 6 som er en type klarlakk. I 1985 ble radomen malt igjen og dette er sannsynligvis malingslag 5. Dette laget er helt identisk med malingslag 7, så det er stor sannsynlighet for at den samme malingen som i 1981 er benyttet i 1985. Malingslag 4 er en type klarlakk. Malingslag 7 og 5 er identiske og malingslag 6 og 4 ser også veldig like ut. I henhold til Radom Service AS ble det påført et lag med klarlakk oppå kamuflasjemalingen for å beskytte denne. Det er derfor ikke usannsynlig at ettermalingen som ble gjennomført i 1983 kan være påføring av klarlakk, mens det ved påføring av maling i 1985 ble påført et lag med klarlakk kort tid etter påføringen av kamuflasjemaling. Om klarlakken ble påført samtidig med kamuflasjemalingen i 1981 betyr det at ettermalingen som skal være gjort i 1983 ikke synes på de malingsflak som er mottatt. Malingslag 3 må være malingen som ble påført av Radom Service AS i 1996, mens malingslag 2 består av den grå malingen som ble påført av Malemester H.J. Bønå AS i 1999. Malingslag 1 består av den grønne malingen som ble påført i 2007 av Radom Service AS. I Figur 4.8 vises de ulike lagene som finnes i de mottatte malingsflak fra radomen i Vardø.

Figur 4.8 De ulike lagene som kan ses i de mottatte malingslag fra radomene i Vardø. Malingsflaket er skannet og fargenyansen avviker noe fra virkeligheten.

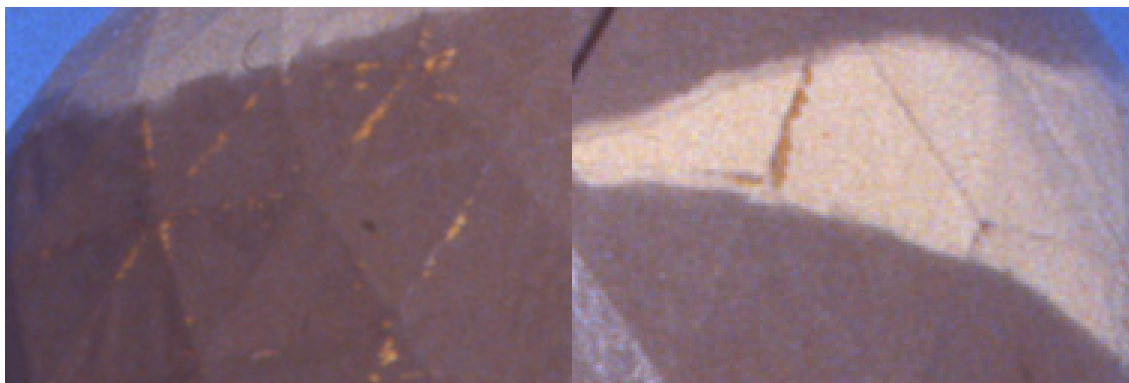
Figur 4.9 Utsnitt av radomoverflaten etter kamouflasjemaling på 80-tallet som viser at det har flasket av maling der det er knekk i overflaten. Dette ses som lys brune områder på overflaten.

For å bli kvitt problemet med avflassing av maling vil det være behov for å fjerne all maling fra radomen før ny maling påføres. I denne prosessen bør en også være oppmerksom på at det kan finnes plastpest i glassfiberpanelene, noe som også vil være med på å redusere heften av maling på overflaten av radomen. Det anbefales at det ikke påføres klarlakk på radomen. Om radomen må overmales er det viktig å foreta en grundig forbehandling av overflaten for å sikre at den nye malingen får heft til underlaget.
