**Overvåkning av tungmetallforurensning ved Forsvarets  
destruksjonsanlegg for ammunisjon i Lærdal kommune  
– resultater for 2008**

Forsvarets forskningsinstitutt (FFI)

FFI-rapport 2009/01147

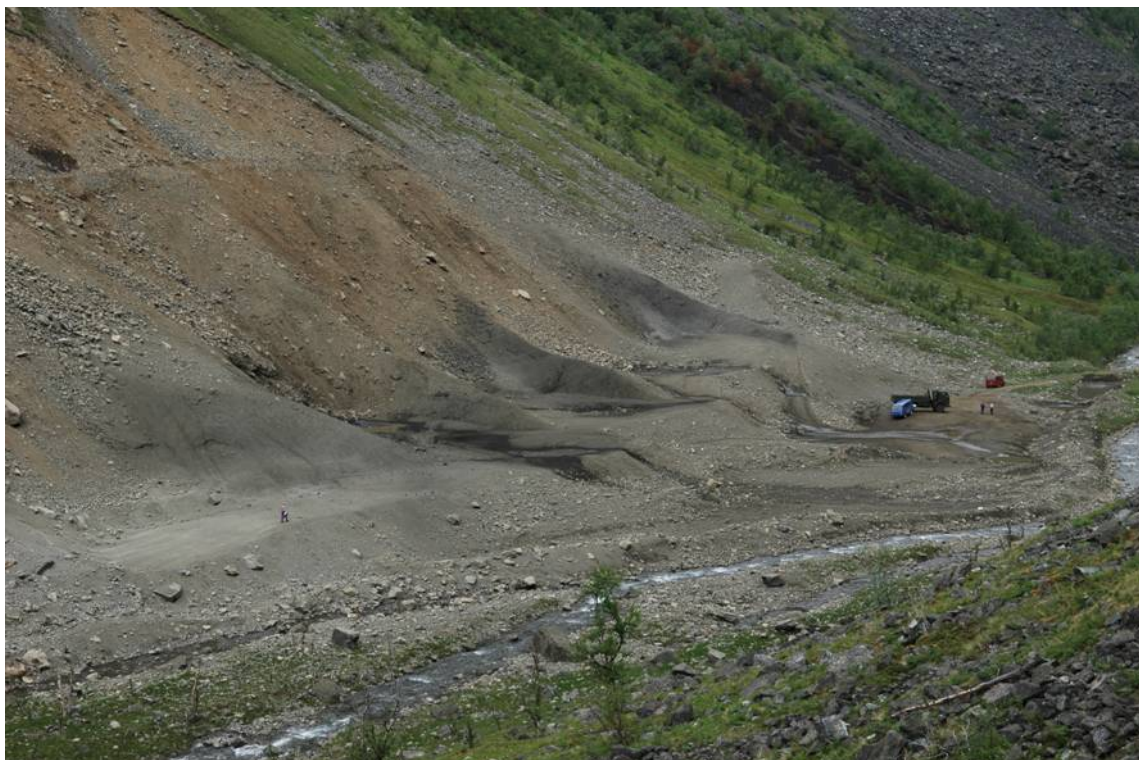
I Øyradalen sørøst for Lærdal sentrum ligger et destruksjonsanlegg for ammunisjon, der Forsvaret sprenger og tilintetgjør ulike typer ammunisjon. Dette området ble etablert i 1976 og har siden dette vært benyttet av Forsvaret til destruksjon av ammunisjon. I dag er det lokalisert fem groper etter hverandre langsmed dalen, der fire av disse benyttes til sprengning og en er reserve. Avstanden mellom gropene er 30 – 40 meter. Et bilde av det området som benyttes for destruksjon av ammunisjon i Øyradalen er vist i Figur 1.1.

Figur 1.1 Demoleringsområdet i Øyradalen.

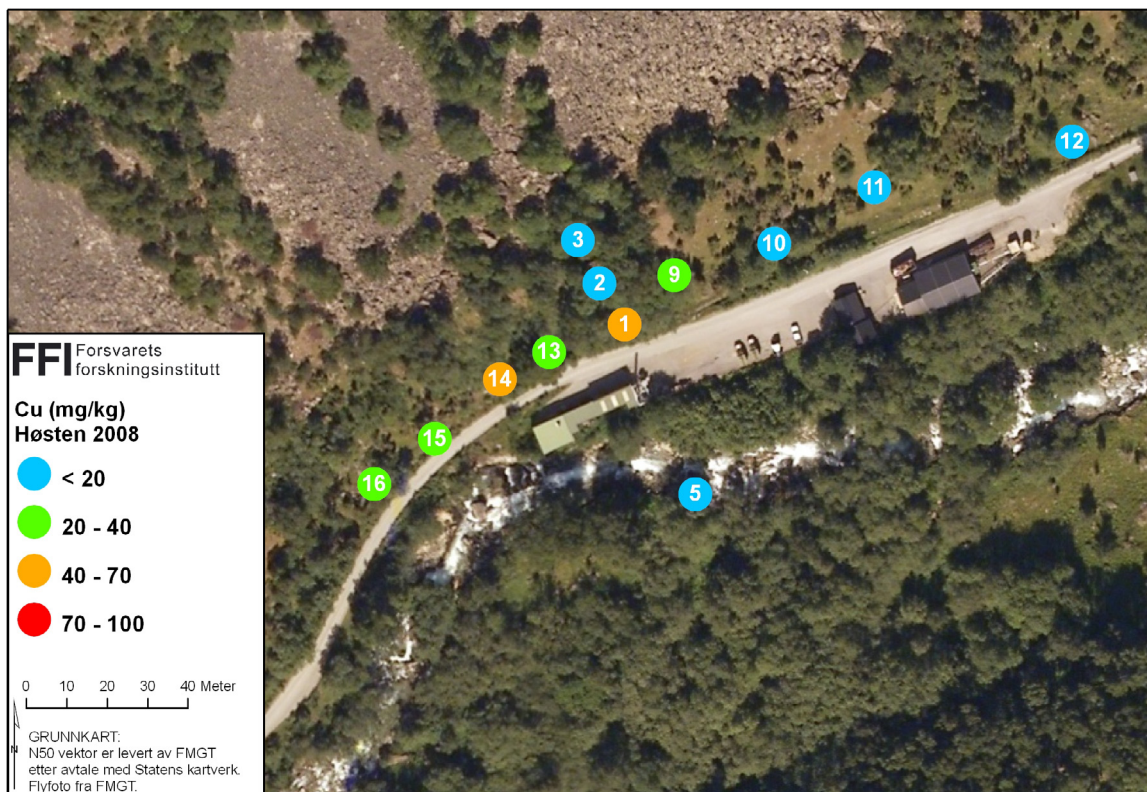
Figur 3.3 viser konsentrasjonsnivåer av kobber i alle prøvene som ble tatt i Tønjudalen høsten 2008. Målingene viser at det er lave konsentrasjoner av kobber i hele området. De høyeste konsentrasjonene er lokalisert til nærområdet til destruksjonsanlegget. Det er også i dette området at det tidligere er blitt registrert de høyeste konsentrasjonene av kobber [1]. Den gjennomsnittlige konsentrasjonen av kobber i dette området er 22,5 mg/kg (12 prøvepunkter). Høsten 2003 som var siste gang det ble foretatt undersøkelser her var den gjennomsnittlige kobberkonsentrasjonen på 19,3 mg/kg (15 prøvepunkter). Det ser derfor ut til at det er lite kobber som deponeres i området fra aktiviteten i destruksjonsanlegget for håndvåpenammunisjon.

Figur 3.3 Konsentrasjonsnivåer av kobber i jordprøver tatt fra Tønjudalen i 2008.
