# **Kartlegging av vrak med HUGIN HUS i dumpefelt for kjemisk ammunisjon i Skagerrak**

Forsvarets forskningsinstitutt (FFI)

30. desember 2009

FFI-rapport 2009/02294

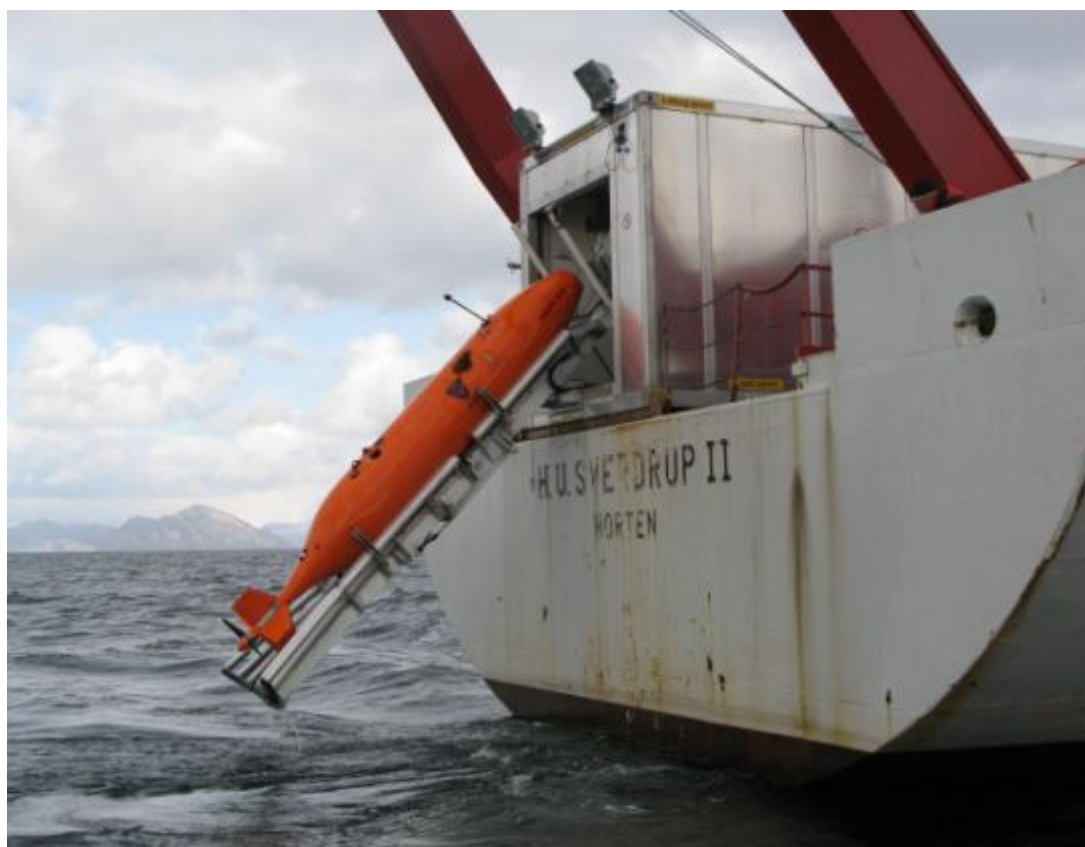
HUGIN HUS opereres fra en spesialbygd konteiner som kan plasseres på akterdekket på en lang rekke fartøyer, noe som gir stor fleksibilitet med tanke på moderfartøy.

*Figur 1.2 HUGIN HUS tas opp på akterdekket av FFI's forskningsfartøy HU Sverdrup II etter endt operasjon i Vestfjorden, mai 2008*

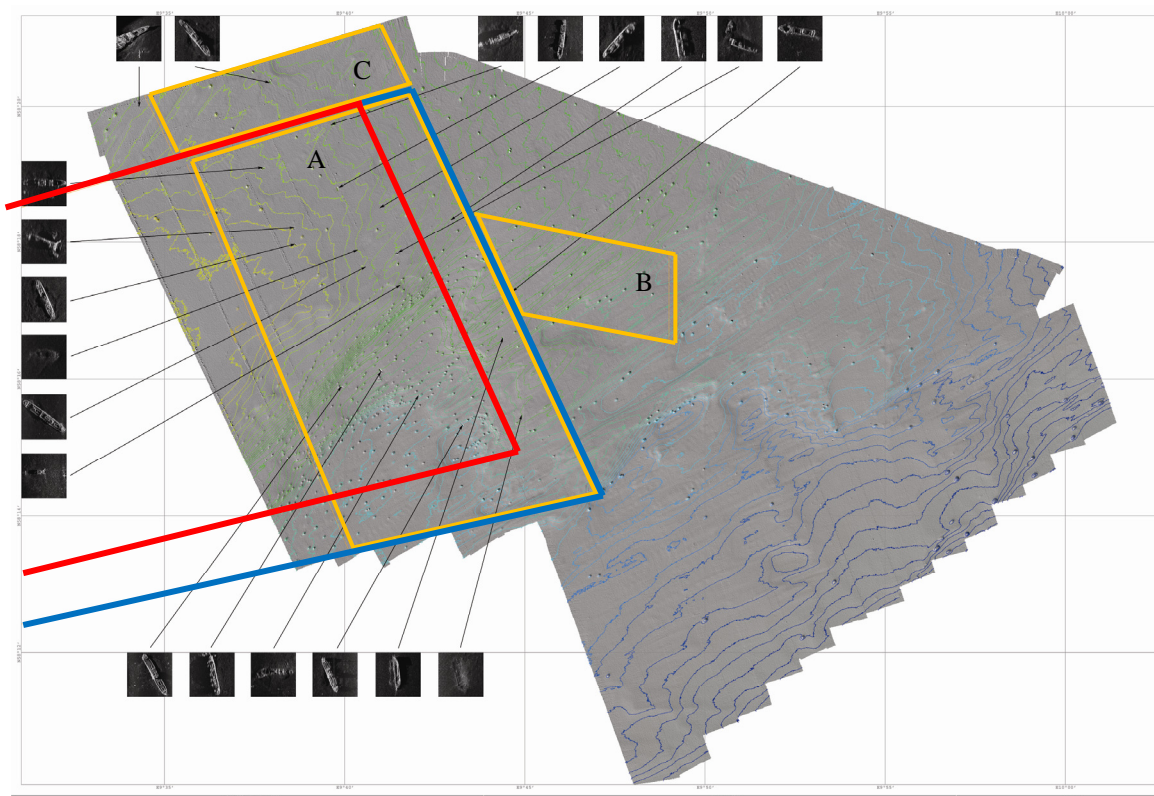
*Figur 3.1 Oversikt over vrakene funnet i og ved dumpfeltet. Batymetridata er fra EM710 kartlegging. Blå streker viser den østlige og sørlige utvidelsen av leteområdet. Rødt viser det erklærte dumpfeltet og oransje viser de tre feltene hvor man gjennomførte HUGIN HUS operasjoner.*

HUGIN HUS lokaliserte til sammen tjue vrak i de områdene som ble kartlagt<sup>1</sup>. En oversikt er vist i Figur 3.1. Sytten av vrakene ligger innefor leteområdet vist i Figur 2.1. Av disse ligger fjorten også innenfor det erklærte dumpfeltet. De tre siste vrakene ble funnet rett utenfor leteområdet. De enkelte vrakene er gjennomgått i vedlegg A. Av de tjue vrakposisjonene er ti i nærheten av tidligere kjente vrak. Avstanden er mindre enn noen hundre meter.

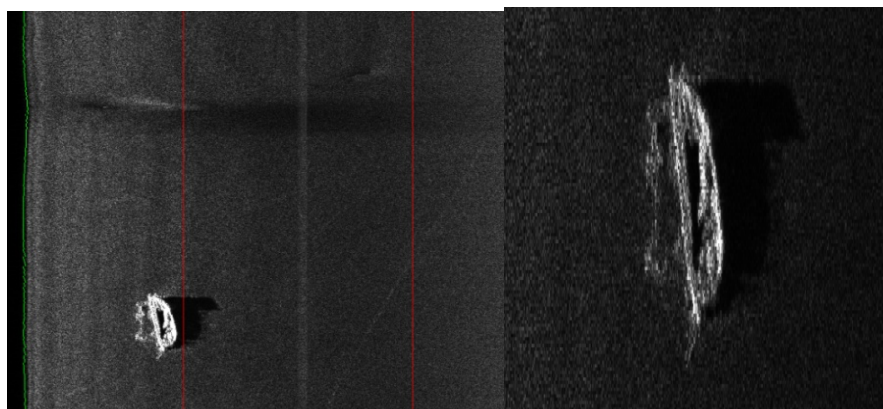
#### Vrak 1

Kommentarer: Ikke vrakgods i nærheten. Overbygning i ene enden, Ligger delvis på siden.

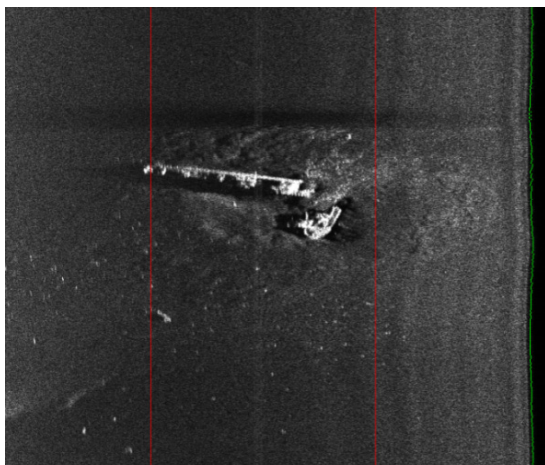
## Vrak 5

Kommentarer: Fronten er knekt av. En god del vrakgods.

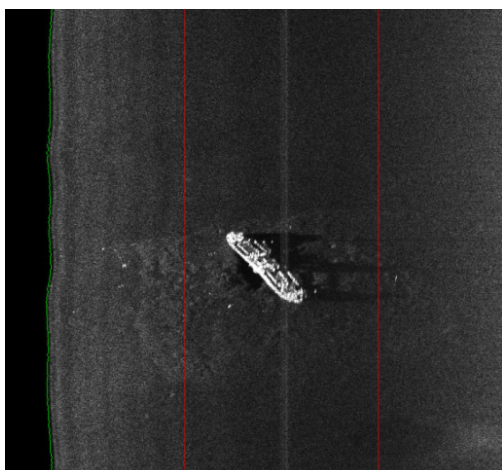
## Vrak 9

Kommentarer: Lasteskip med noe vrakgods spredt rundt.

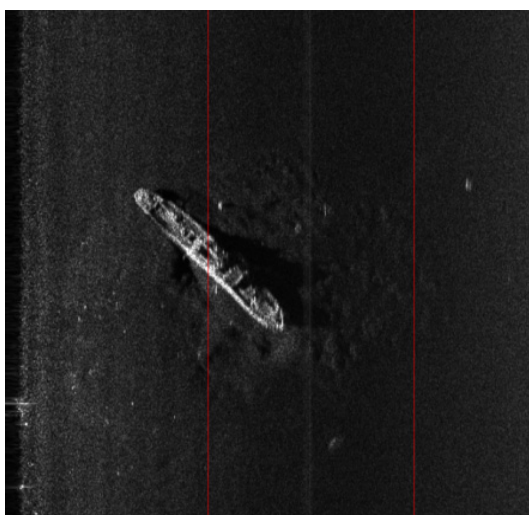
## Vrak 19

Kommentarer: Lasteskip, middels stort overbygg. Mast synlig på akterdekket.
